# INFORME FINAL

INFORME N° 180 / 2023

Se remite, para su conocimiento y fines pertinentes, el Informe Final N° 180, de 2023, sobre Investigación Especial efectuada respecto del contrato “Construcción Pavimentos Participativos 31° Llamado, región de Tarapacá”

INFORME FINAL DE INVESTIGACIÓN ESPECIAL N° 180, DE 2023, SOBRE EVENTUALES IRREGULARIDADES EN EL CONTRATO “CONSTRUCCIÓN PROGRAMA PAVIMENTACIÓN PARTICIPATIVA 31° LLAMADO, REGIÓN DE TARAPACÁ”, EN EL SERVICIO DE VIVIENDA Y URBANIZACIÓN DE LA REGIÓN DE TARAPACÁ.

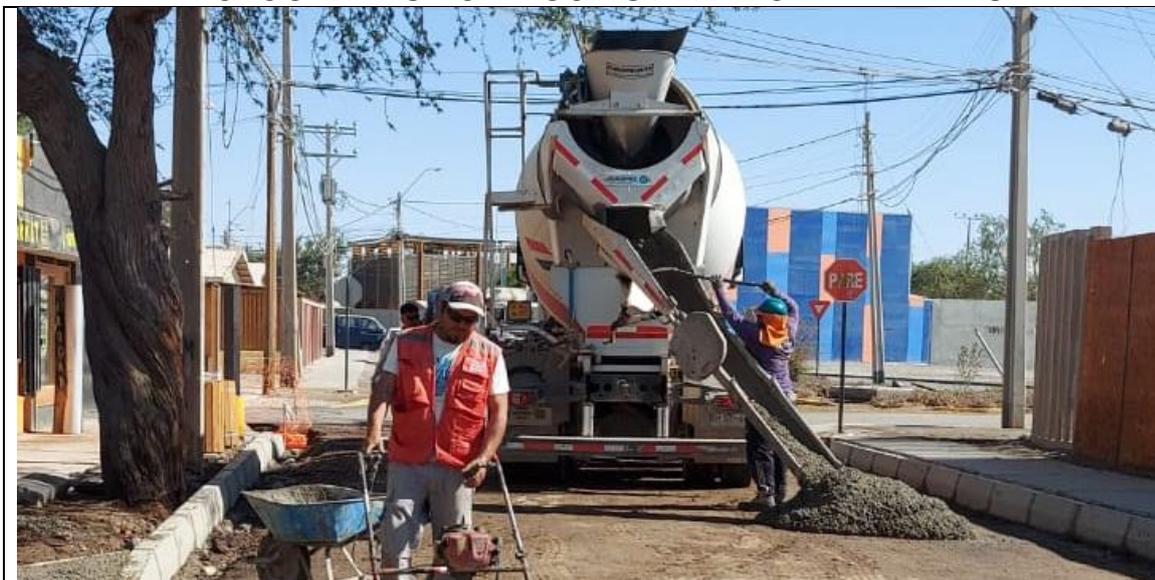
Fotografía N° 1: calle Libertad entre Arica y Pisagua acera oriente, se observa suministro de hormigón premezclado en camión mixer

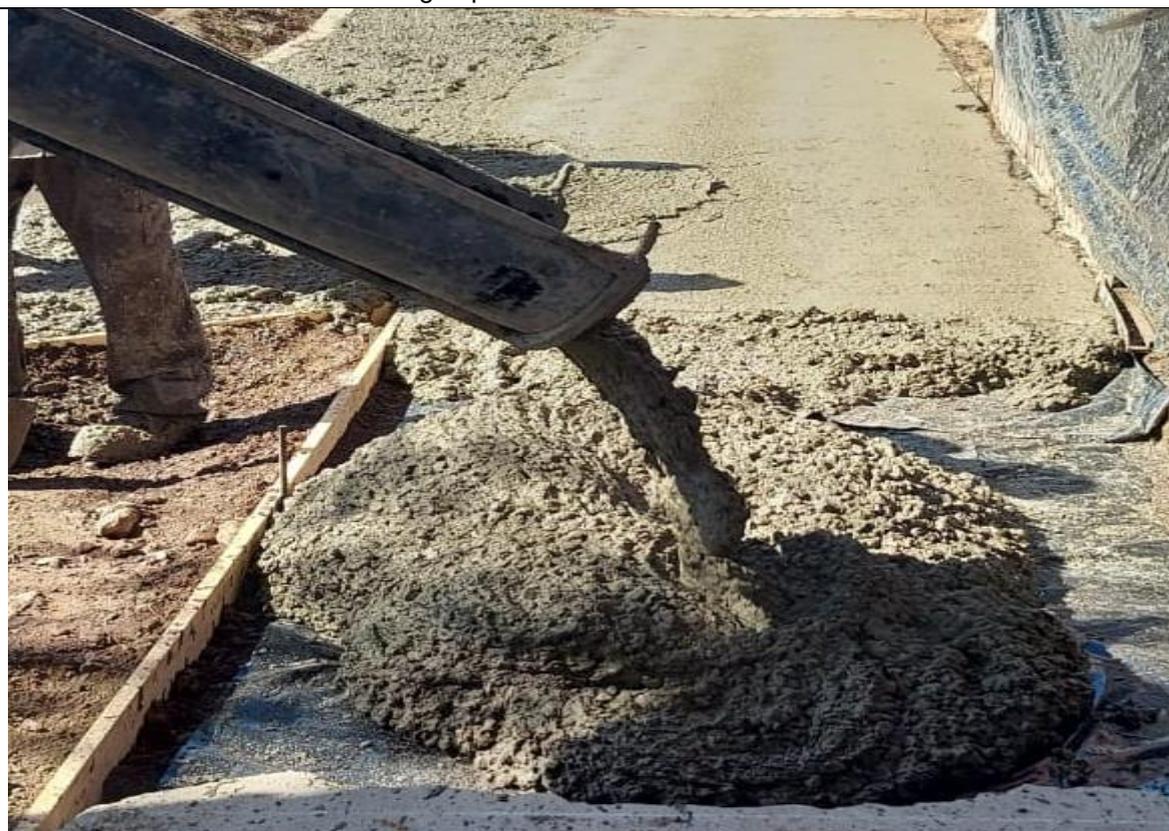
Fotografía N° 2: calle Libertad entre Arica y Pisagua acera oriente, se observa suministro de hormigón premezclado en camión mixer

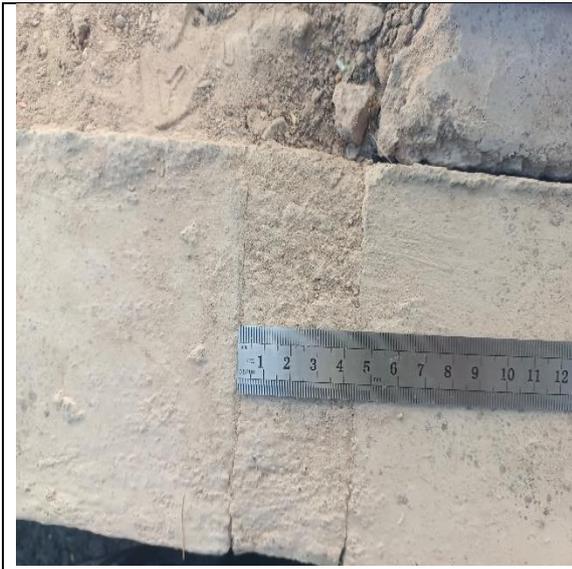
Fotografía N° 5, de fecha 13 de marzo de 2023: calle Libertad entre Arica y Pisagua acera poniente, se observa distanciamiento de solera de 4,5 cm

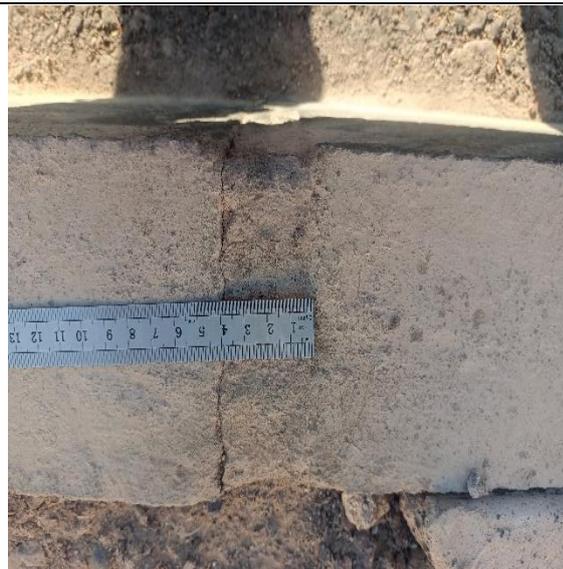
Fotografía N° 6, de fecha 13 de marzo de 2023: calle Libertad entre Arica y Pisagua acera poniente, se observa distanciamiento de solera de 4 cm

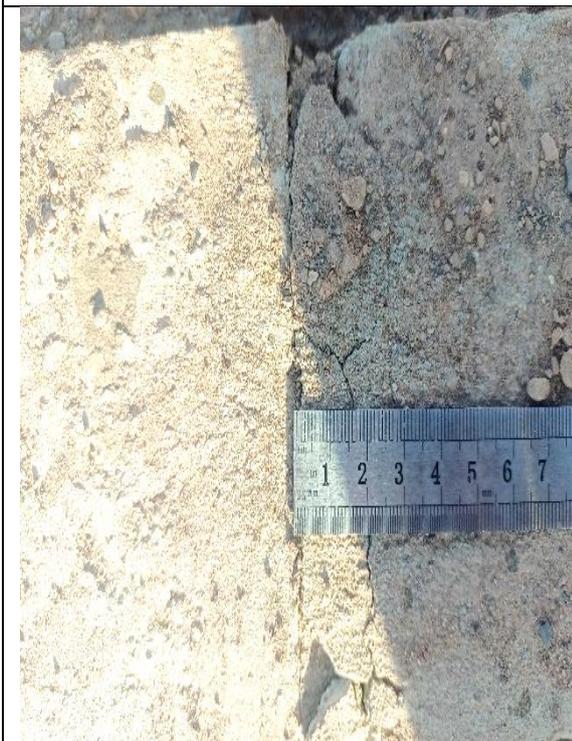
Fotografía N° 6, de fecha 14 de marzo de 2023: calle El Minero entre Cala-Cala y Pisagua acera poniente, se observa distanciamiento de solera de 3 cm.

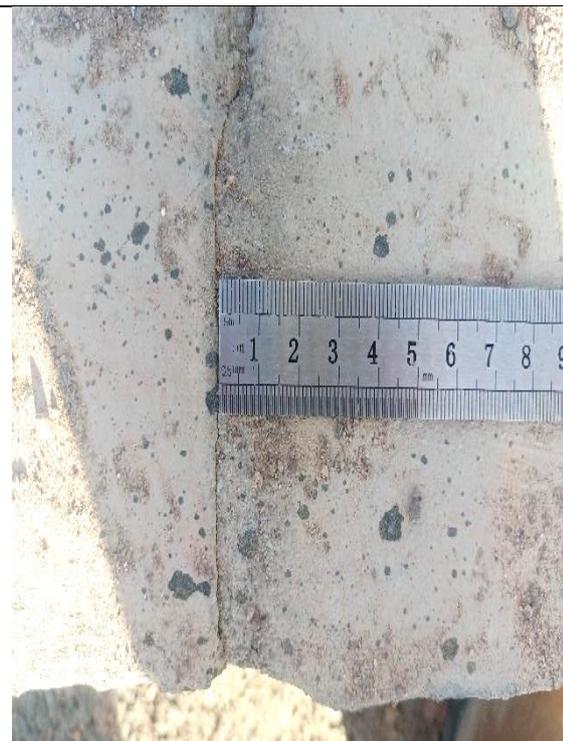
Fotografía N° 7, de fecha 14 de marzo de 2023: calle El Minero entre Cala-Cala y Pisagua acera poniente, se observa distanciamiento de solera de 2 cm.

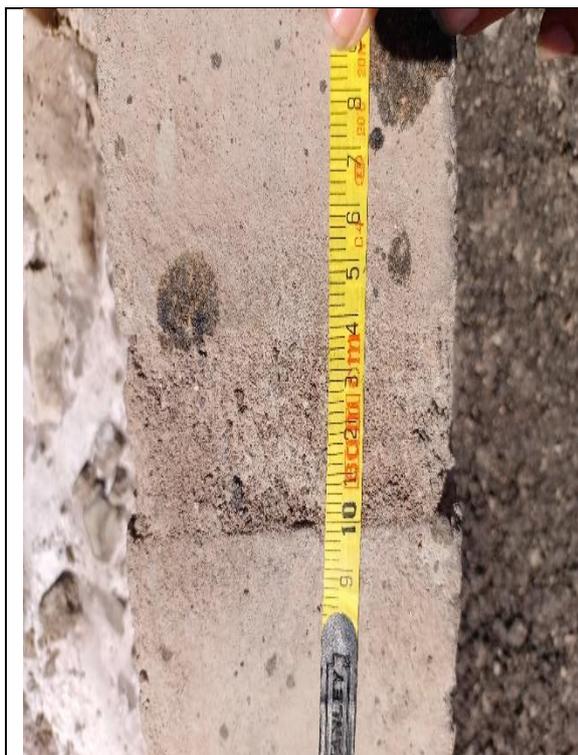
Fotografía N° 8, de fecha 14 de marzo de 2023: calle Pintados entre Salitrera Alianza y Pampa Germania acera norte, se observa distanciamiento de solera de 4 cm.

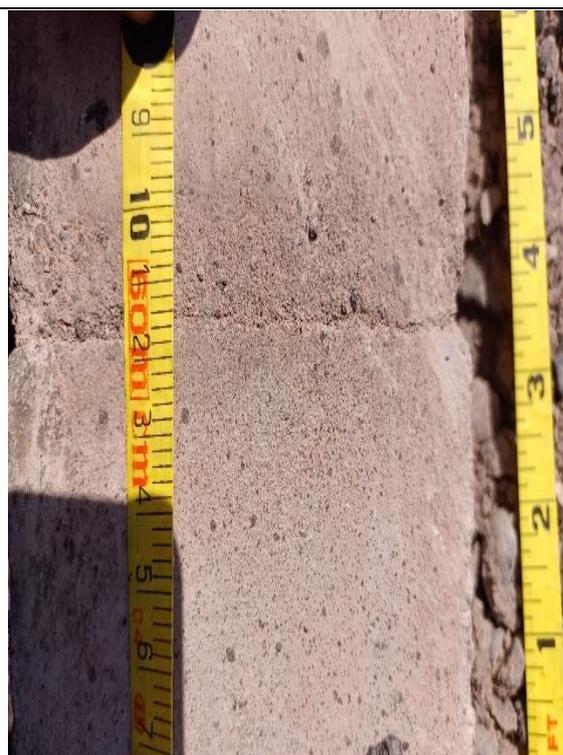
Fotografía N° 9, de fecha 14 de marzo de 2023: calle Libertad entre Arica y Pisagua acera poniente, se observa distanciamiento de solera de 2 cm.

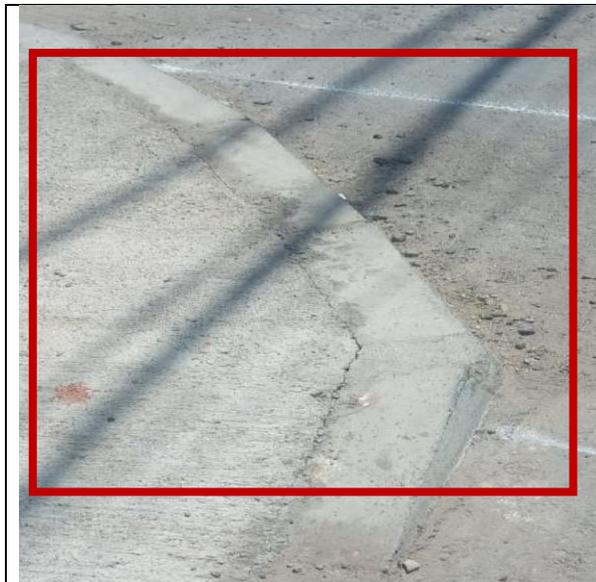
Fotografía N° 1 de 13 de marzo de 2023: calle Libertad con esquina Arica acera oriente, acera oriente, se instalan soleras rectas.

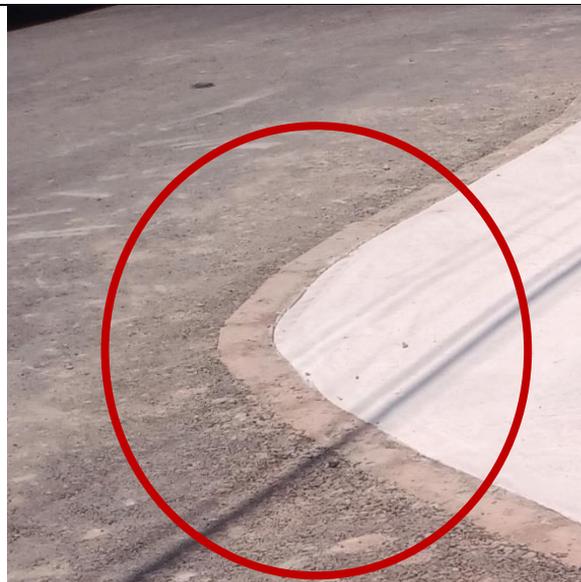
Fotografía N° 2, de 13 de marzo de 2023: calle El Minero con esquina Cala-Cala, acera oriente, se instalan soleras rectas.

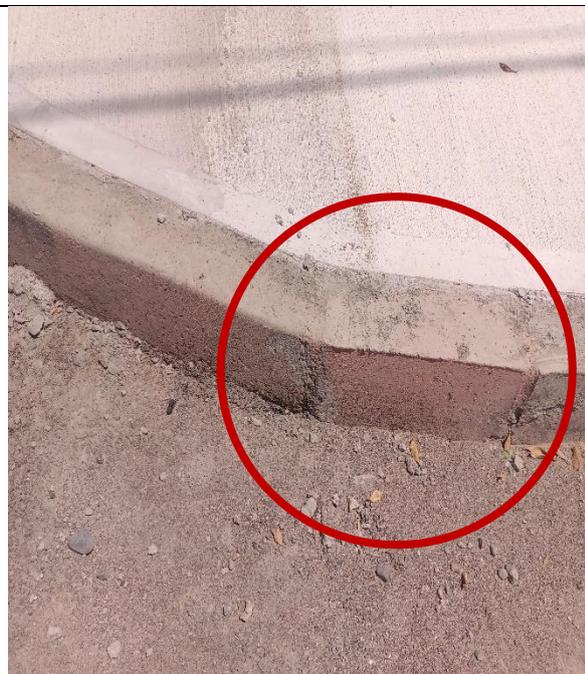
Fotografía N° 3, de 13 de febrero de 2023: calle El Minero con esquina Pisagua, acera oriente, se instalan soleras rectas.

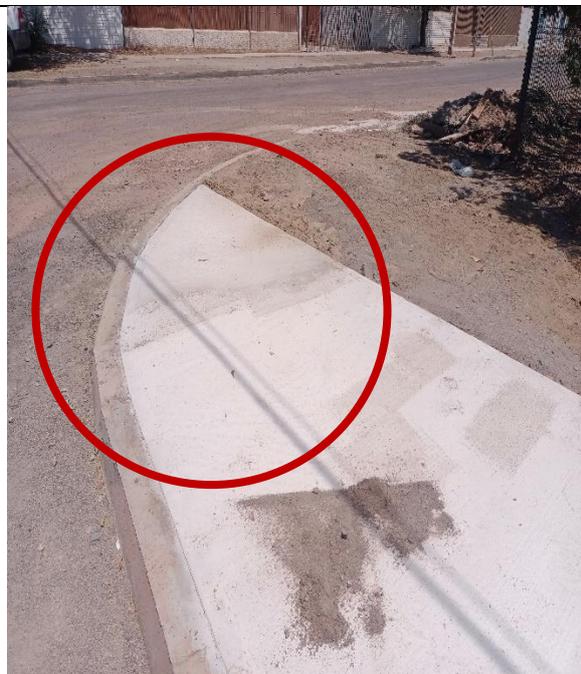
Fotografía N° 4, de 13 de febrero de 2023: calle El Minero con esquina Pisagua, acera oriente, se instalan soleras rectas.

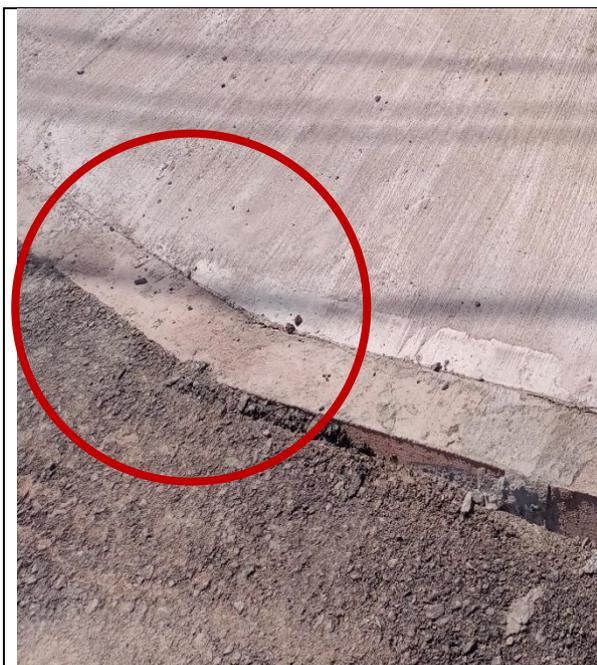
Fotografía N° 5, de 13 de marzo de 2023: calle Pintados con esquina Pampa Germania, acera norte, se instalan soleras rectas.

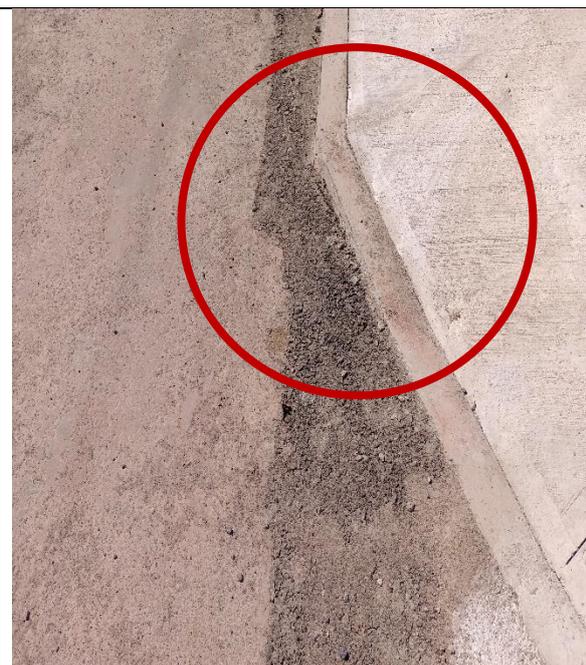
Fotografía N° 6, de 13 de marzo de 2023 calle Pintados con esquina Pampa Germania, acera norte, se instalan soleras rectas.

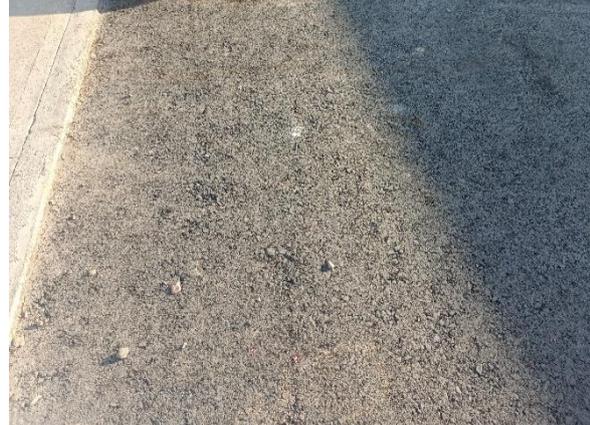
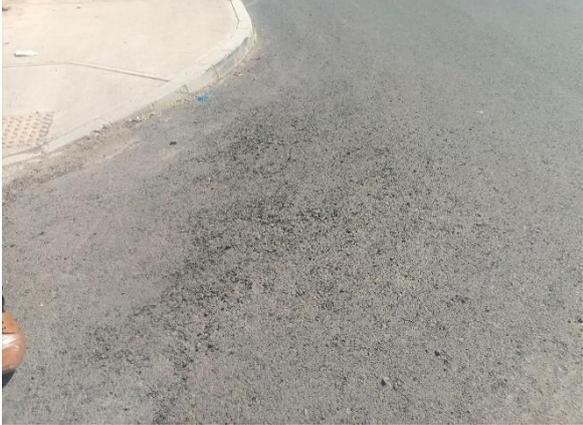
Sobre este aspecto, se realizó una visita a terreno los días 13 y 14 de marzo de 2023, constatándose en algunos tramos de pavimentos ejecutados una desintegración de la carpeta asfáltica, es decir un desgaste de la superficie, y como lo describe el citado Código de Normas y Especificaciones Técnicas de Obras de Pavimentación, este deterioro se reconoce por el desprendimiento del mortero asfáltico más superficial de la carpeta, dejando expuesto el agregado grueso que compone la mezcla asfáltica. Lo anterior se aprecia en las fotografías del Anexo N° 4 de este informe, que detalla el sector objetado y su ubicación, esto es, en las calles Libertad, El minero y Pintados

Fotografía N° 1, de fecha 14 de marzo de 2023: calle Libertad, pérdida de áridos.	Fotografía N° 2, de fecha 14 de marzo de 2023: calle Libertad, pérdida de áridos.

1. En lo atinente a lo indicado en el numeral 6, sobre “Deficiencia en el pavimento asfáltico” – (C), el servicio deberá, en un plazo de 60 días hábiles contados desde la entrega de este informe, validar a través de un informe técnico la solución ejecutada en estos pavimentos, adjuntando un set fotográfico detallado, con identificación específica del tramo reparado y su ubicación exacta, acciones que deberán ser acreditadas a través del Sistema de Seguimiento y Apoyo CGR.

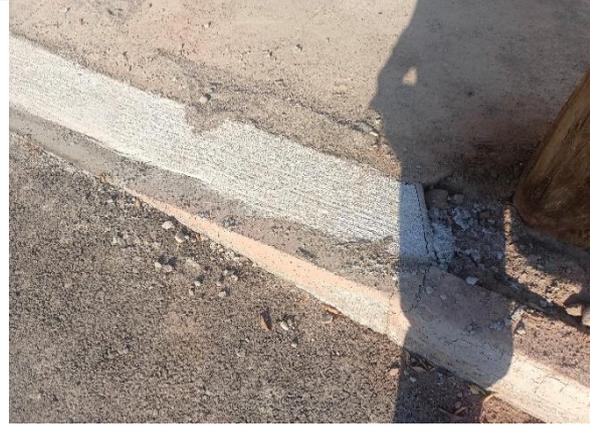
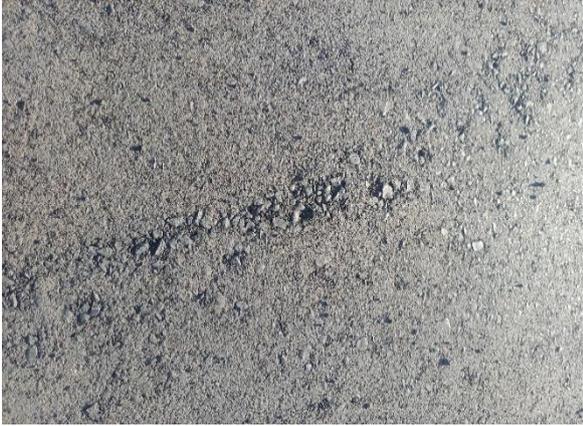
Fotografía N° 3, de fecha 14 de marzo de 2023: calle El Minero, pérdida de áridos.	Fotografía N° 4, de fecha 14 de marzo de 2023: calle El Minero, pérdida de áridos.

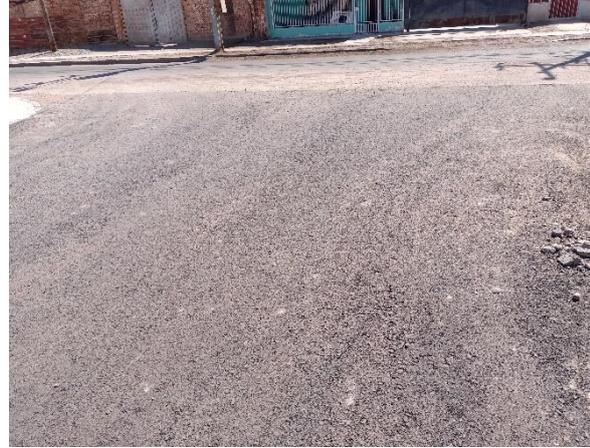
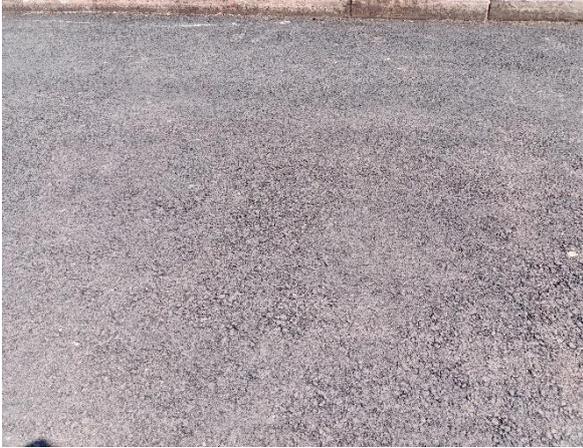
Fotografía N° 5, de fecha 14 de marzo de 2023: calle Pintados, pérdida de áridos.	Fotografía N° 6, de fecha 14 de marzo de 2023: calle Pintados, pérdida de áridos.

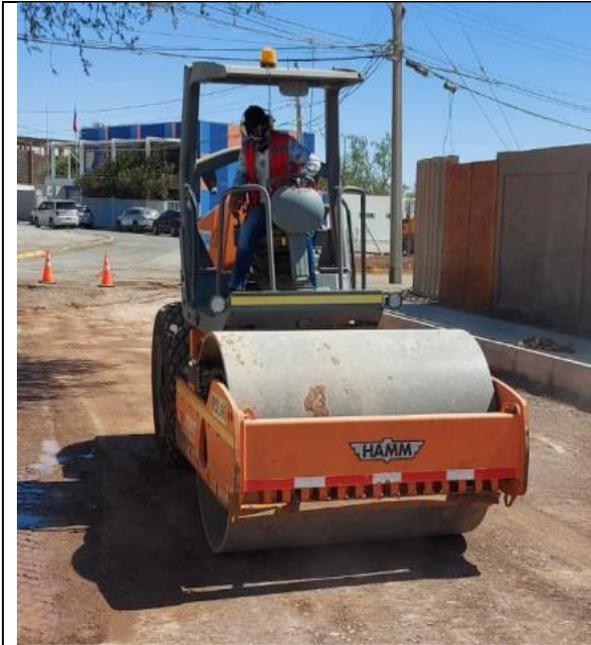
Fotografía N° 1, de fecha 11 de enero de 2023:  
Rodillo compactador sin patente, ubicado calle  
Libertad entre Arica y Pisagua.

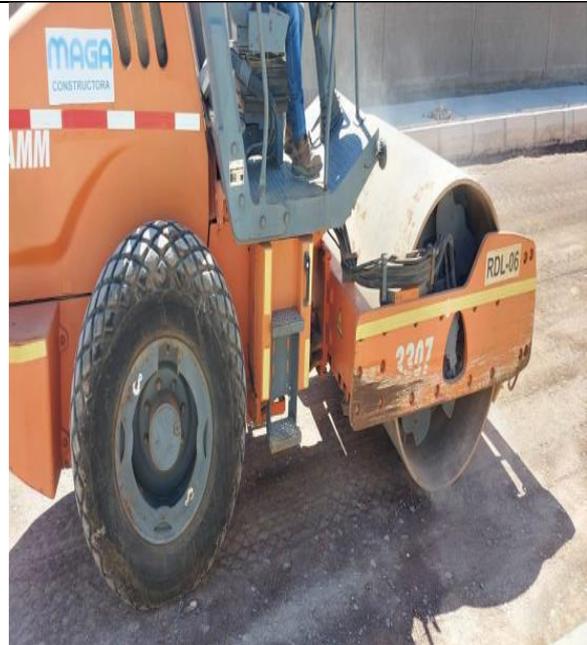
Fotografía N° 2: de fecha 11 de enero de 2023:  
Rodillo compactador sin patente, ubicado calle  
Libertad entre Arica y Pisagua.

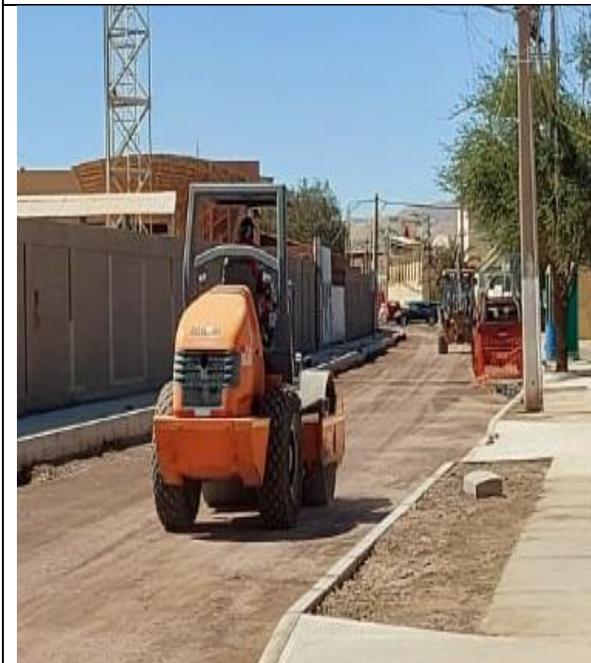
Fotografía N° 3: de fecha 11 de enero de 2023:  
Rodillo compactador sin patente, ubicado calle  
Libertad entre Arica y Pisagua.

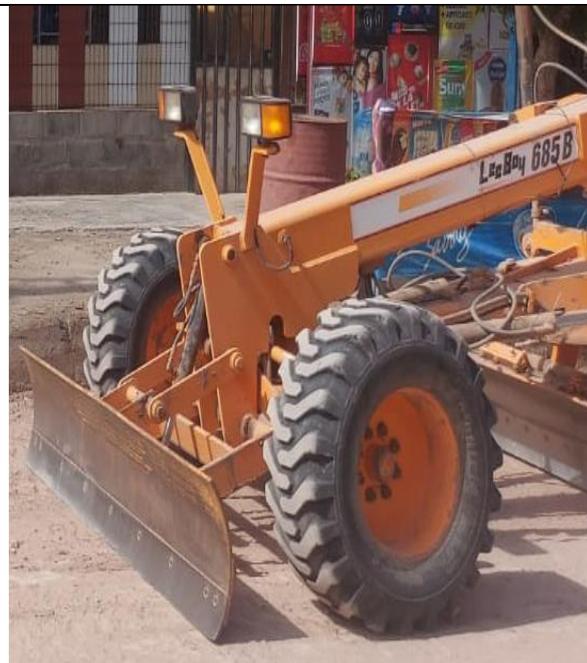
Fotografía N° 4: de fecha 1 de febrero de 2023:  
Maquinaria sin patente en calle Pintados  
entre Salitrera Alianza y Pampa Germania.

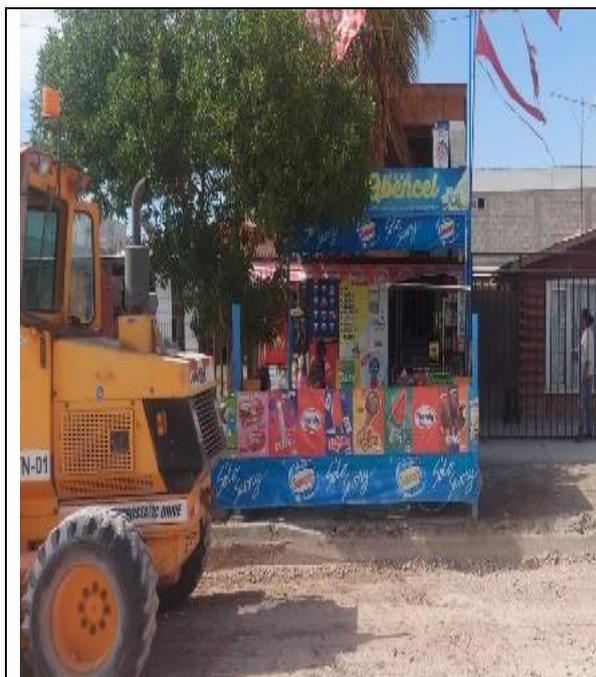
Fotografía N° 5, de fecha 1 de febrero de 2023:  
 Maquinaria sin patente en calle Pintados  
 entre Salitrera Alianza y Pampa Germania.

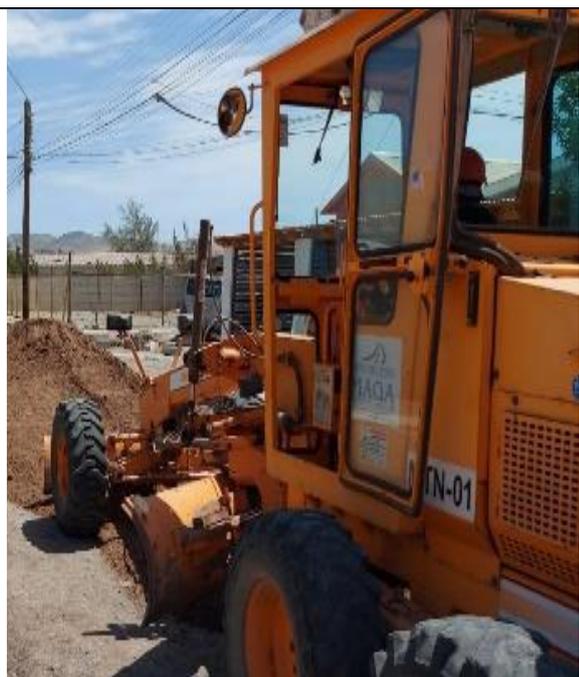
Fotografía N° 6, de fecha 7 de febrero de 2023:  
 Maquinaria sin patente en calle El Minero  
 entre Arica y Pisagua.

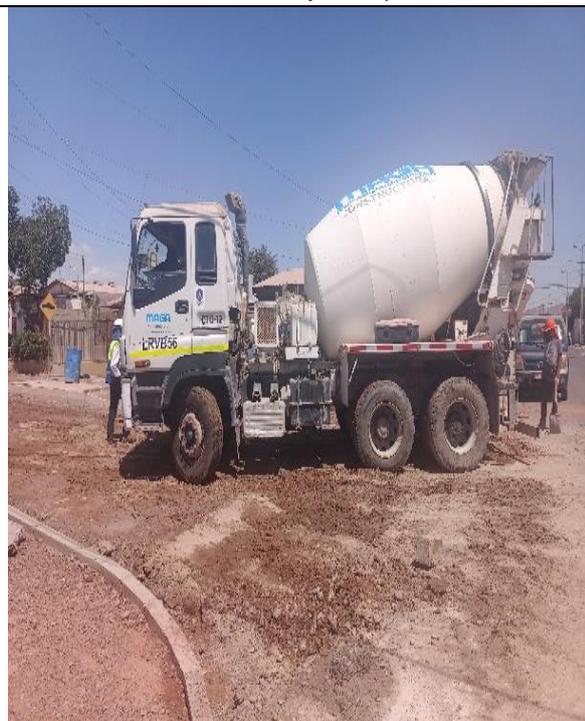
Fotografía N° 7, de fecha 13 de marzo de 2023  
 correspondiente a camión mixer patente  
 LRVB56, ubicado en calle Santa Laura.

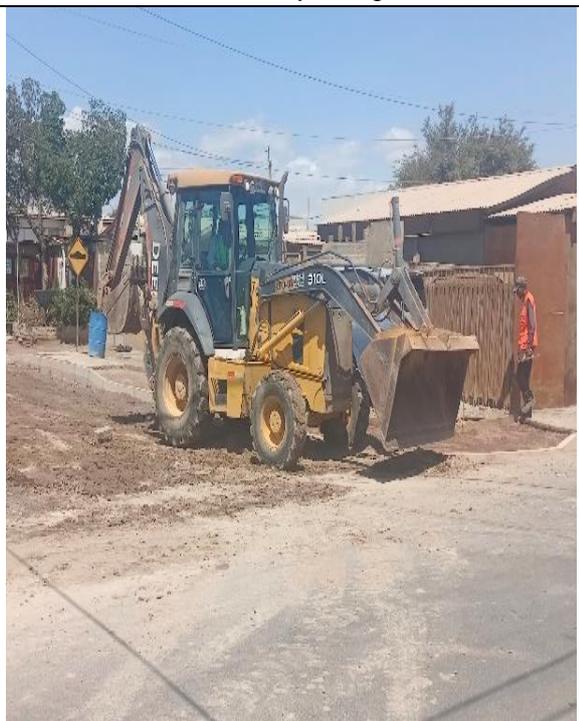
Fotografía N° 8, de fecha 13 de marzo de 2023  
 correspondiente a retroexcavadora patente  
 JCPJ82., ubicado en calle Santa Laura.
