# INFORME FINAL DE INVESTIGACIÓN ACCIDENTE DE AVIACIÓN 2047-24

Accidente de aviación ocurrido a un helicóptero fabricado por Robinson Helicóptero Company (RHC), modelo R44 II, el 06 de febrero de 2024, en la Comuna de Lago Ranco, Provincia de Ranco, Región de Los Ríos.

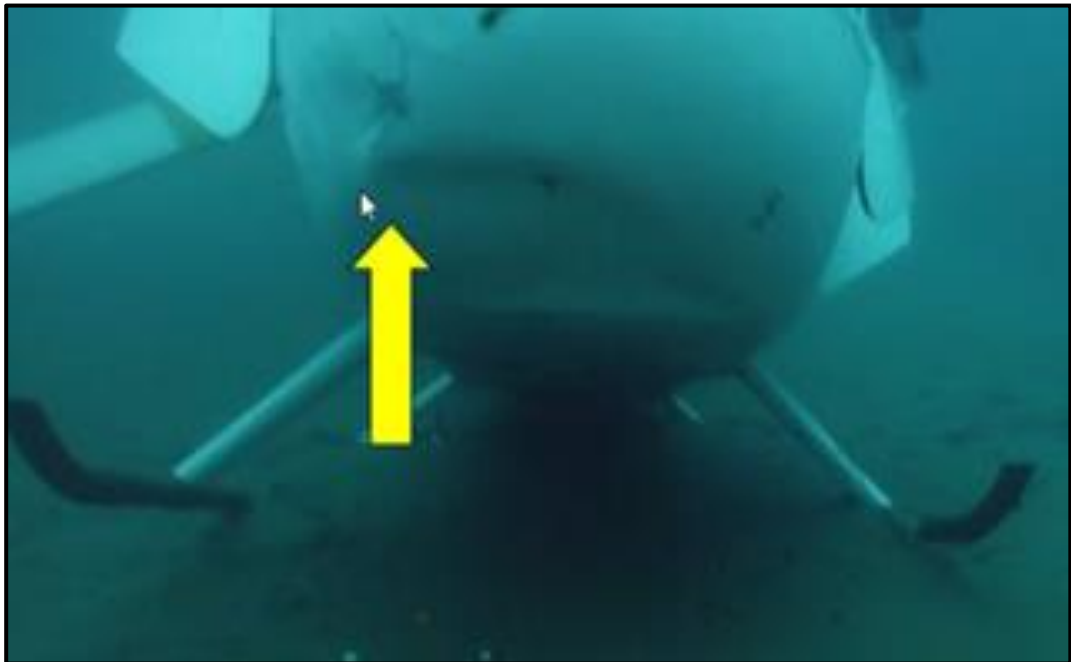
En la zona inferior derecha del fuselaje se observó el recubrimiento fracturado y deformado (Fotografía N°2).

Fotografía N°2. Daños en costado derecho del fuselaje (vista frontal).

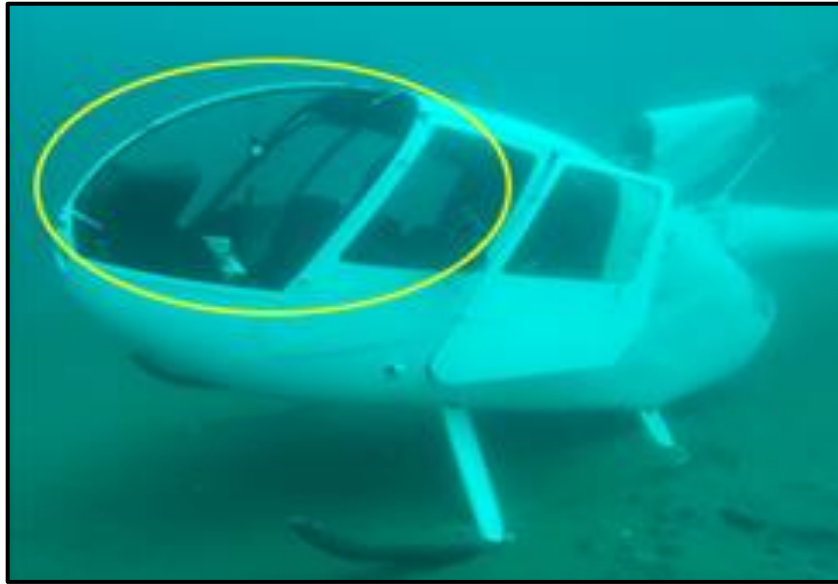
El parabrisas del lado izquierdo estaba desprendido y fracturado, siendo encontrado en el lecho del lago (Fotografía N°3).

Fotografías N°3: Parabrisas izquierdo, desprendido.

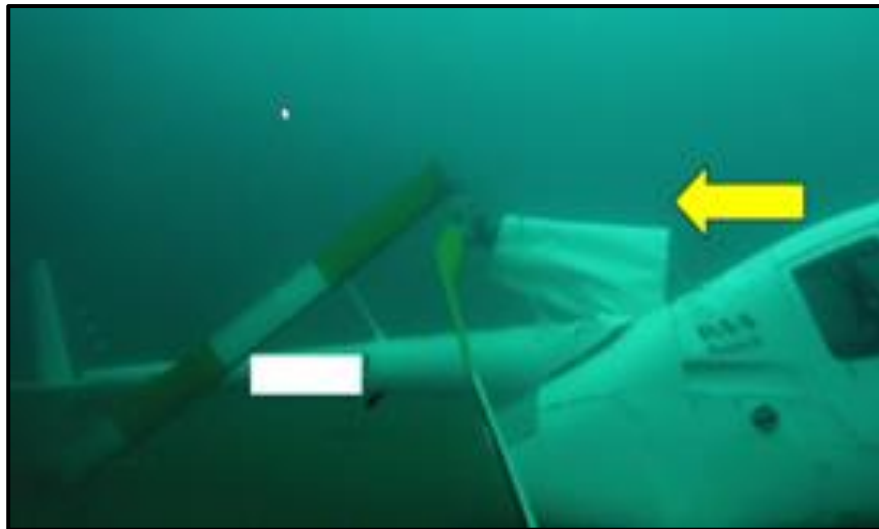
La caja de engranajes del rotor principal se desprendió de la estructura tubular del fuselaje, quedando desplazada hacia atrás, haciendo que el mástil y el conjunto del rotor principal se desplazaran hacia el mismo lado (Fotografía N°4).

Fotografía N°4. Caja de engranajes principal y conjunto de rotor principal desplazadas hacia atrás.

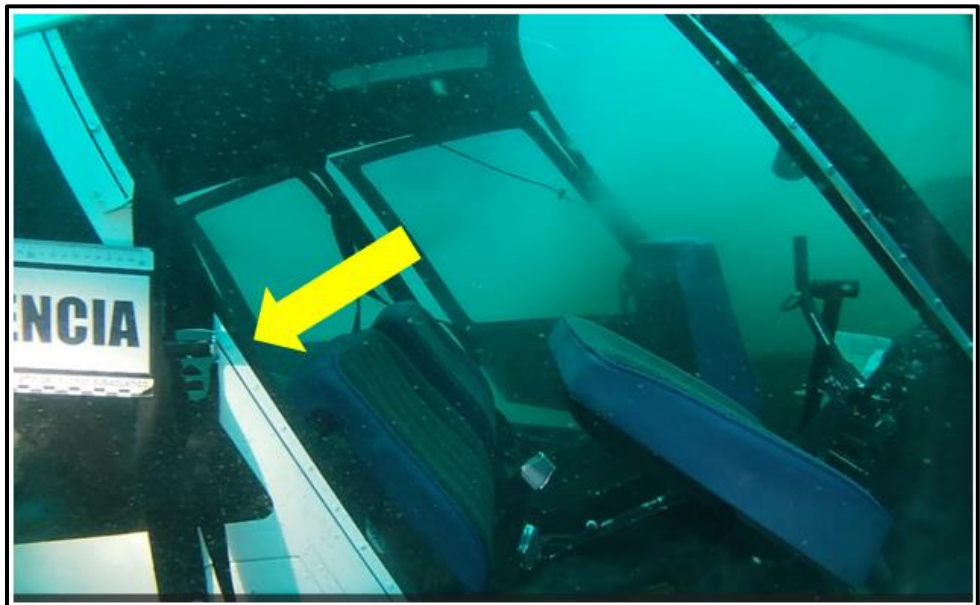
El arnés de seguridad del asiento delantero derecho (puesto del piloto al mando) estaba desasegurado y la puerta delantera de acceso a la cabina del mismo lado, abierta (Fotografía N°5).

Fotografía N°5: Arnés de seguridad usado por el piloto al mando y puerta acceso a la cabina lado derecho, abierta.

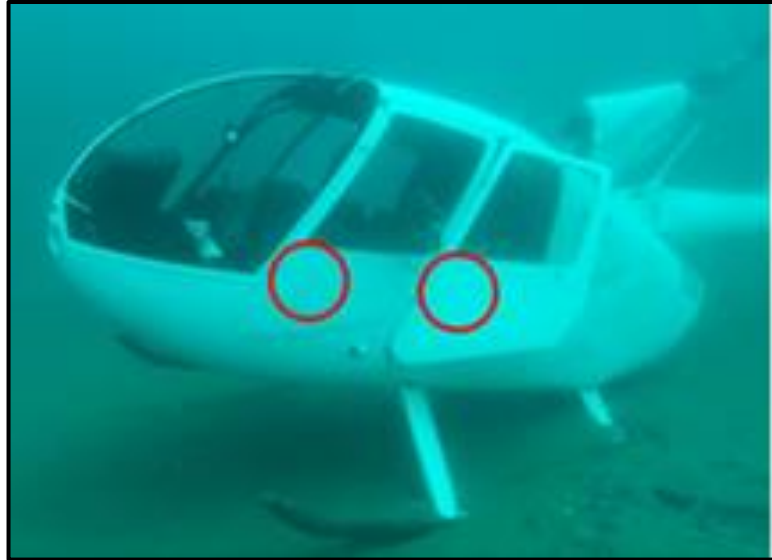
Las ventilaciones de cada una de las puertas de acceso a la cabina estaban cerradas (Fotografía N°6).

Fotografía N°6. Ventilaciones de las puertas de acceso a la cabina cerradas.

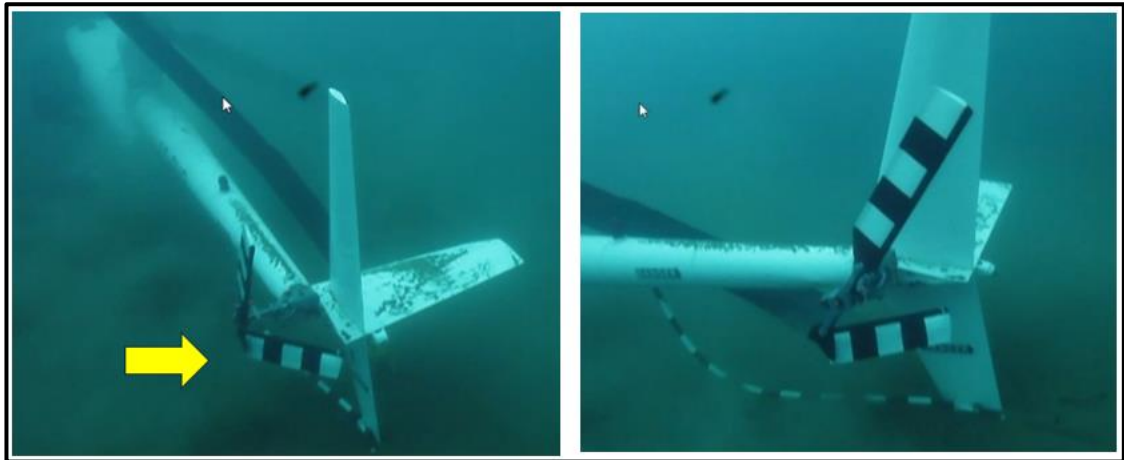
En el rotor de cola, una de sus palas estaba fracturada y deformada, dañando el recubrimiento del lado izquierdo del estabilizador vertical inferior (Fotografías N° 7 y 8).

Fotografías N° 7 y 8: Daños en el rotor de cola.

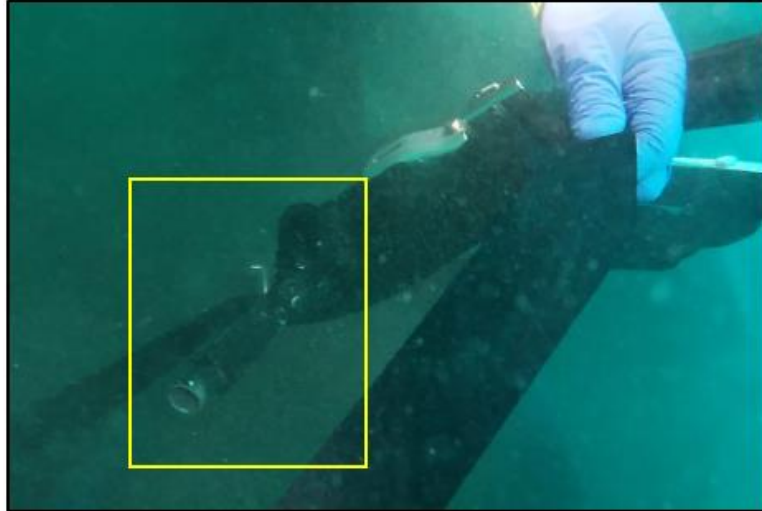
El arnés de seguridad utilizado por el pasajero del asiento trasero izquierdo, estaba desprendido desde el punto de anclaje. El punto de anclaje a la estructura de la cabina estaba fracturado en la zona de unión a la estructura de la cabina, atribuido al sobre

esfuerzo provocado por las varillas de los mandos verticales del rotor principal, las cuales se deformaron y provocaron la fractura de la zona de unión del punto de anclaje del cinturón (Fotografía N° 9).

Fotografía N°9: Punto de anclaje a la estructura de la cabina, fracturado.

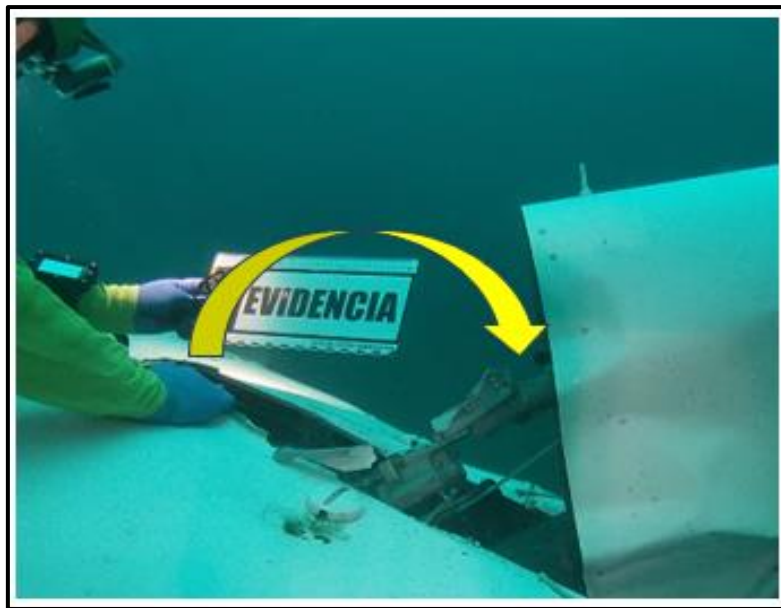
Los daños en las palas del rotor principal fueron concordantes con el impacto de ellas contra la superficie acuosa del lago, que provocó su inmediata detención y el desplazamiento hacia atrás del conjunto de transmisión principal (fotografía N° 10) y la consiguiente desconexión del motor.

Fotografía N°10: Desplazamiento hacia atrás de transmisión y rotor principales.

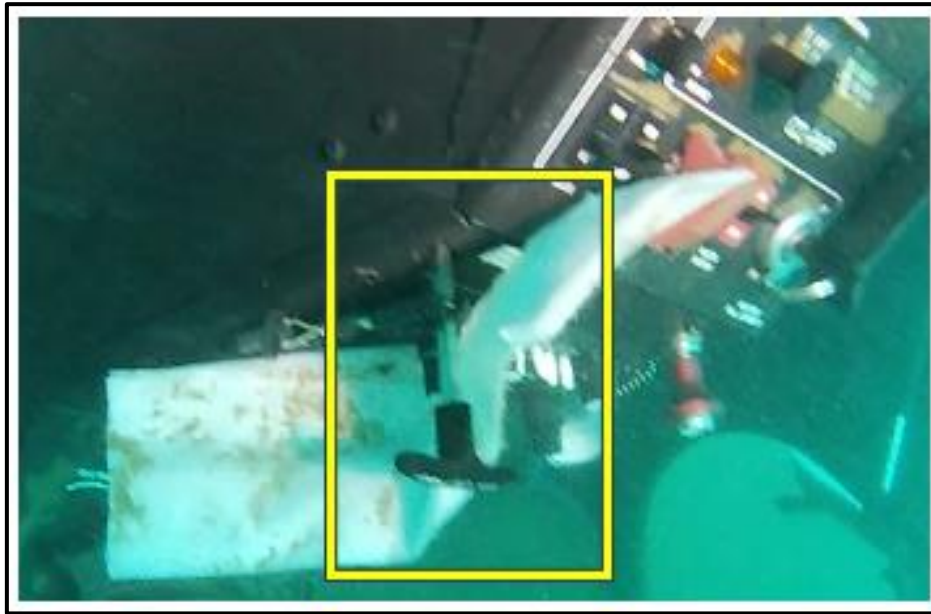
La manilla de control de ingreso frontal de aire a la cabina (air cabin) estaba en posición abierta (Fotografía N°11).

Fotografía N°11. Posición del control de la válvula de aire para la cabina.

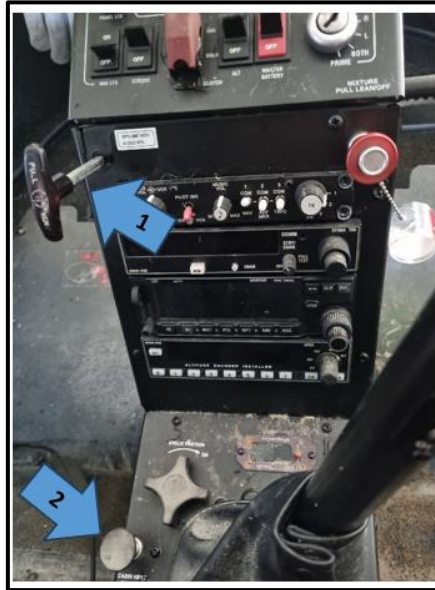
En la cabina de la aeronave se verificó que la manilla de control de ingreso de aire de impacto a la cabina estaba en posición abierta (1) y la de control de aire caliente (2) a la cabina estaba en posición hacia abajo (cerrada) (Fotografías N°12)

Fotografía N°12. Ubicación de los controles de ingreso de aire frontal o de impacto y de aire caliente a la cabina.

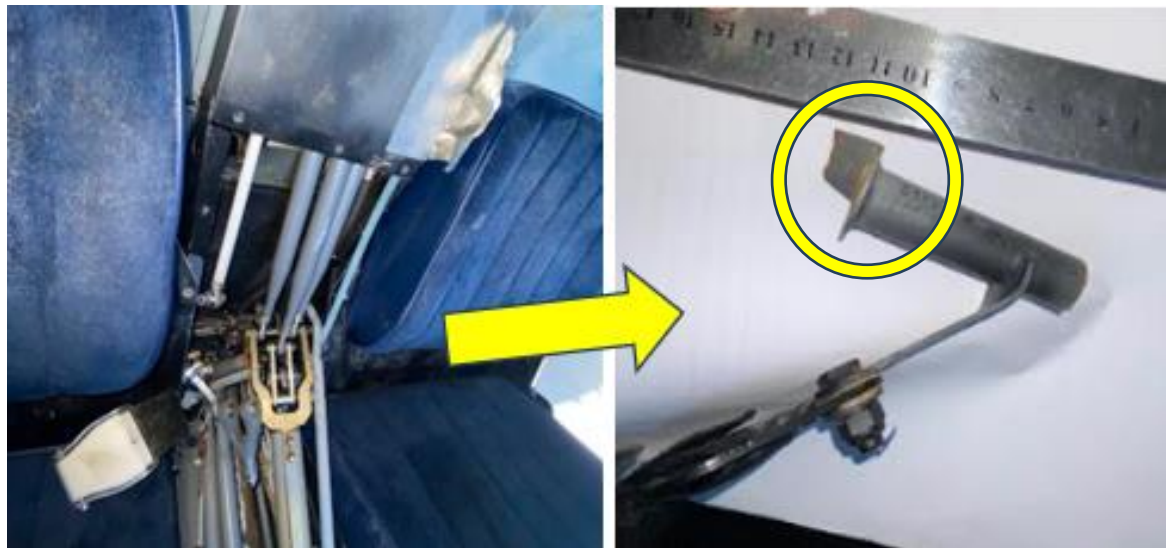
En la instalación fijada para la custodia de la aeronave, el equipo investigador verificó la existencia de una fractura en el soporte de anclaje a la estructura del fuselaje del arnés de seguridad del asiento trasero izquierdo. La fractura provocada por las barras de empuje del mando del rotor principal produjo el desprendimiento del conjunto del arnés de seguridad permitiendo que el pasajero saliera de la cabina rápidamente (fotografía N° 15 y 16).

Fotografías N°15 y 16: Fractura en el soporte del arnés de seguridad del asiento trasero izquierdo por desplazamiento de las barras verticales.

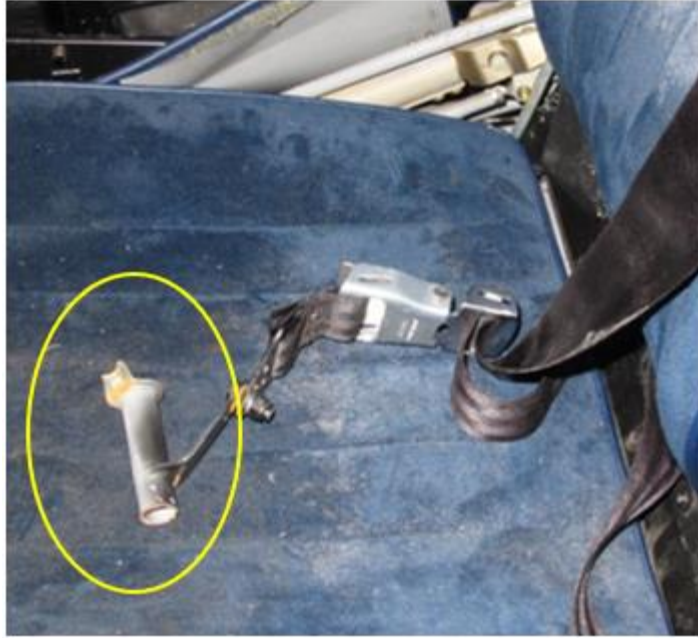
j) El arnés de seguridad izquierdo trasero permaneció abrochado, pero el anclaje se separó de la estructura (fotografía N° 17).

Fotografía N°17. Anclaje de cinturón de seguridad trasero del lado izquierdo, fracturado.

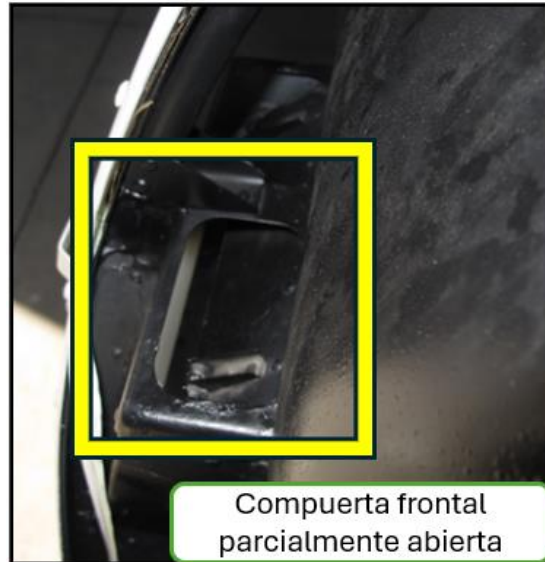
Fotografía N° 20. Compuerta frontal de ingreso aire a cabina, parcialmente abierta.
