INFORME FINAL

INSPECCIÓN EN TERRENO PASO FRONTERIZO COLCHANE

INFORME N° 669, 31 de diciembre de 2025

CONTRALORÍA REGIONAL DE TARAPACÁ
UNIDAD DE CONTROL EXTERNO

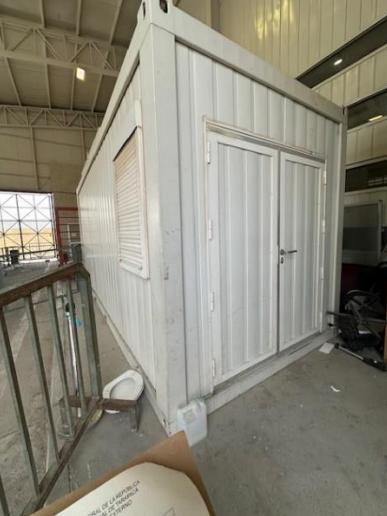
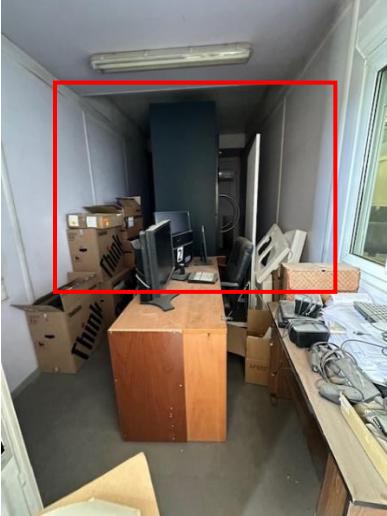
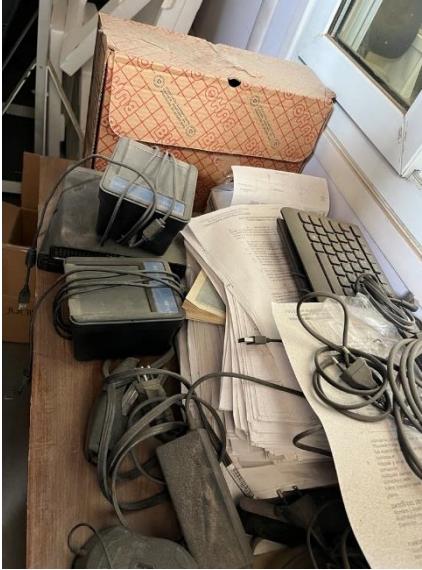
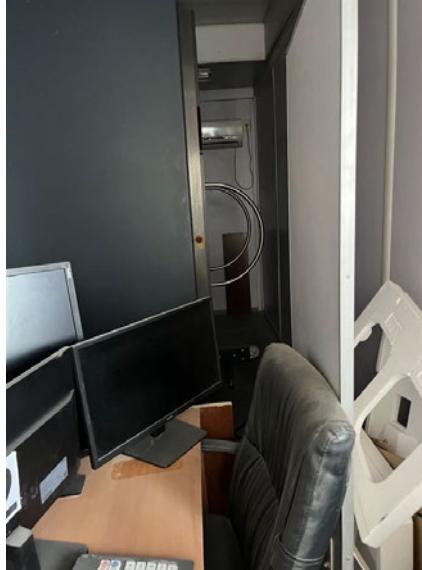
Anexo N° 1: Registro Fotográfico Body Scan – Policía de Investigaciones de Chile

Se detectó que el Body Scan de la PDI y una máquina de rayos X junto al incinerador del SAG estaban inoperativos, y que la Delegación Presidencial no ha efectuado coordinaciones para su reposición, lo que debilita los controles de personas, mercancías, divisas y sustancias ilícitas.

N° Foto: 1	N° Foto: 2
Fecha captura: 30-09-2025	Fecha captura: 30-09-2025
Ubicación: Complejo fronterizo Colchane – sector trasero del control de equipaje del SAG.	Ubicación: Complejo fronterizo Colchane – sector trasero del control de equipaje del SAG.
Contenido: Contenedor Body Scan	Contenido: Interior del contenedor con equipamiento de Body Scan

N° Foto: 3	N° Foto: 4
Fecha captura: 30-09-2025	Fecha captura: 30-09-2025
Ubicación: Complejo fronterizo Colchane – sector trasero del control de equipaje del SAG.	Ubicación: Complejo fronterizo Colchane – sector trasero del control de equipaje del SAG.
Contenido: Interior contenedor Body Scan, sector escritorio.	Contenido: Interior contenedor Body Scan.

- LA PDI DEBERÁ ACREDITAR LA OPERATIVIDAD DEL BODY SCAN, ATENDIDO EL RIESGO DEBE DISPONER PRESENCIA PERMANENTE DE LA BRIGADA ANTINARCÓTICOS, U OTROS CONTROLES ALTERNATIVOS, E INCORPORAR VALIDADOR DE RUN EN EL SISTEMA DE MIGRACIONES.
- ADUANAS DEBE FORTALECER LA OPERACIÓN DEL CAMIÓN SCANNER, AUMENTAR LA FISCALIZACIÓN, DEFINIR PRESENCIA DEL SUBDEPARTAMENTO DE DROGAS Y EQUIPOS DE DETECCIÓN OPERATIVOS.
- EL SAG DEBE PONER EN FUNCIONAMIENTO EL INCINERADOR, UTILIZAR EQUIPOS DE INSPECCIÓN VEHICULAR, ACREDITAR LA OPERATIVIDAD DE MÁQUINAS DE RAYOS X Y MODERNIZAR SUS PROCESOS.
- LA DELEGACIÓN PRESIDENCIAL PROVINCIAL DEL TAMARUGAL DEBE GESTIONAR MAYOR DOTACIÓN POLICIAL, MEJORAR INFRAESTRUCTURA CRÍTICA Y COORDINAR LA REPOSICIÓN DE EQUIPOS INOPERATIVOS.

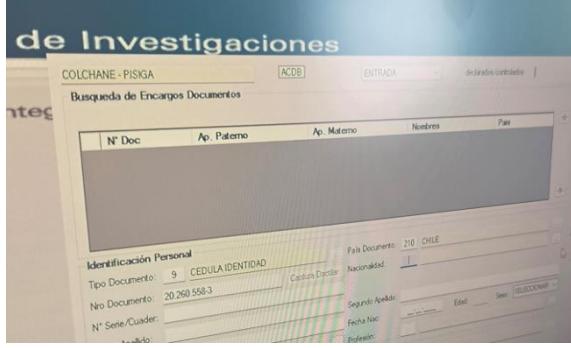
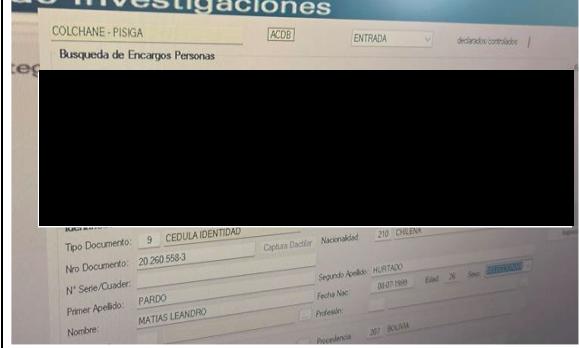
Anexo N° 2: Inspección del Complejo Fronterizo Colchane, PDI Migraciones

Fotografía N° 1	Fotografía N° 2
Fecha de captura 30-09-2025	Fecha de captura 30-09-2025
Ubicación Oficina Jefatura PDI	Ubicación Oficina Jefatura PDI
Contenido RUN [REDACTED] (correlativo 26 de la muestra) no arroja resultados de prohibición de salida del territorio nacional	Contenido RUN [REDACTED] (correlativo 26 de la muestra) no arroja resultados de prohibición de salida del territorio nacional al ingresar más parámetros de búsqueda

Fotografía N° 3	Fotografía N° 4
Fecha de captura 30-09-2025	Fecha de captura 30-09-2025
Ubicación Oficina Jefatura PDI	Ubicación Oficina Jefatura PDI
Contenido RUN [REDACTED] (correlativo 21 de la muestra) presenta distintos apellidos maternos	Contenido RUN [REDACTED] (correlativo 1 de la muestra) presenta país desconocido de emisión de documento de identidad

Ubicación Oficina Jefatura PDI	Ubicación Oficina Jefatura PDI
Contenido RUN [REDACTED] (correlativo 12 de la muestra) presenta país desconocido de emisión de documento de identidad	Contenido RUN [REDACTED] (correlativo 33 de la muestra) presenta país desconocido de emisión de documento de identidad

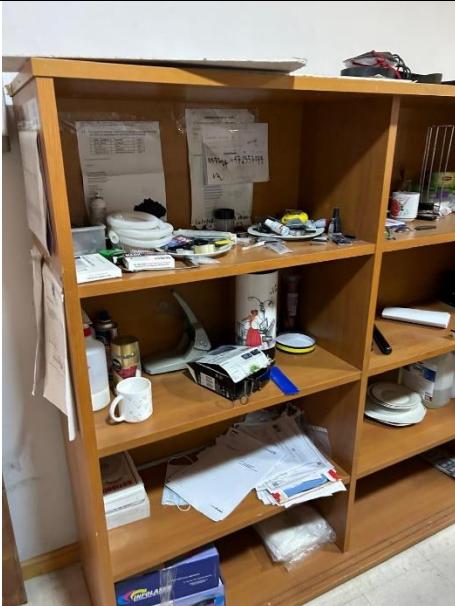
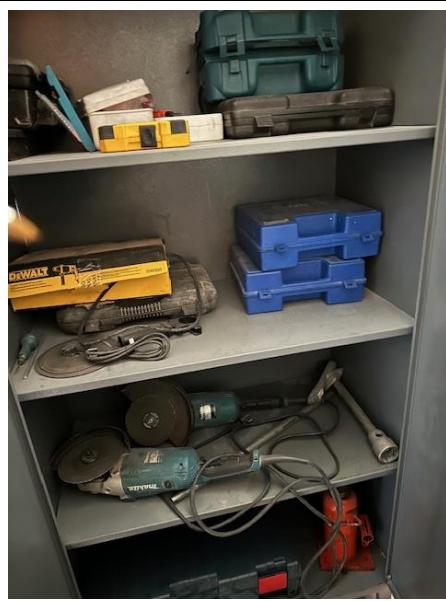
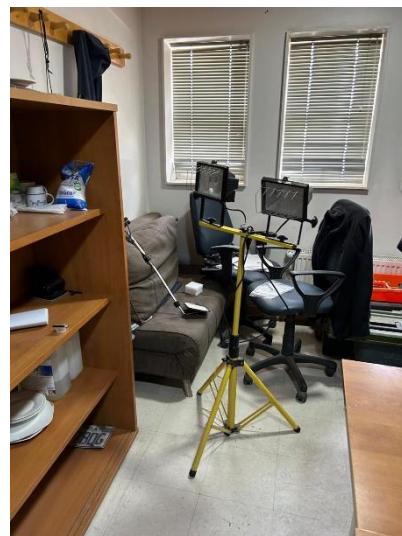
Anexo N° 3: Registro Fotográfico Oficina Aduana que almacena equipamiento de detección de drogas

Nº Foto:	1	Nº Foto:	2
Fecha captura:	30-09-2025	Fecha captura:	30-09-2025
Ubicación:	Complejo fronterizo Colchane – oficina donde se almacena instrumento para detección de drogas.	Ubicación:	Complejo fronterizo Colchane – oficina donde se almacena instrumento para detección de drogas.
Contenido:	Mobiliario desordenado	Contenido:	Estante de herramientas

Nº Foto:	3
Fecha captura:	30-09-2025
Ubicación:	Complejo fronterizo Colchane – oficina donde se almacenan instrumentos para detección de drogas.
Contenido:	Interior contenedor Body Scan, sector escritorio.

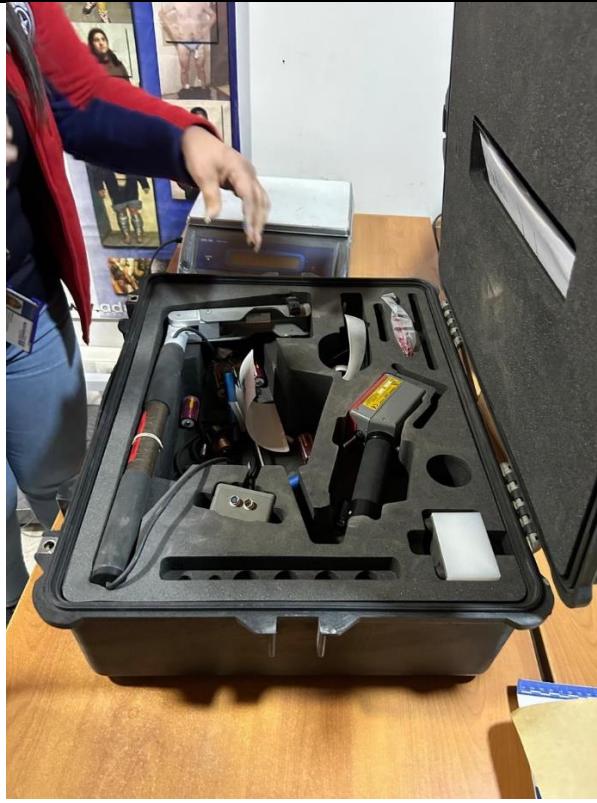
Nº Foto:	4
Fecha captura:	30-09-2025
Ubicación:	Complejo fronterizo Colchane – almacenamiento de equipos para análisis de drogas.
Contenido:	Equipamiento para análisis de droga

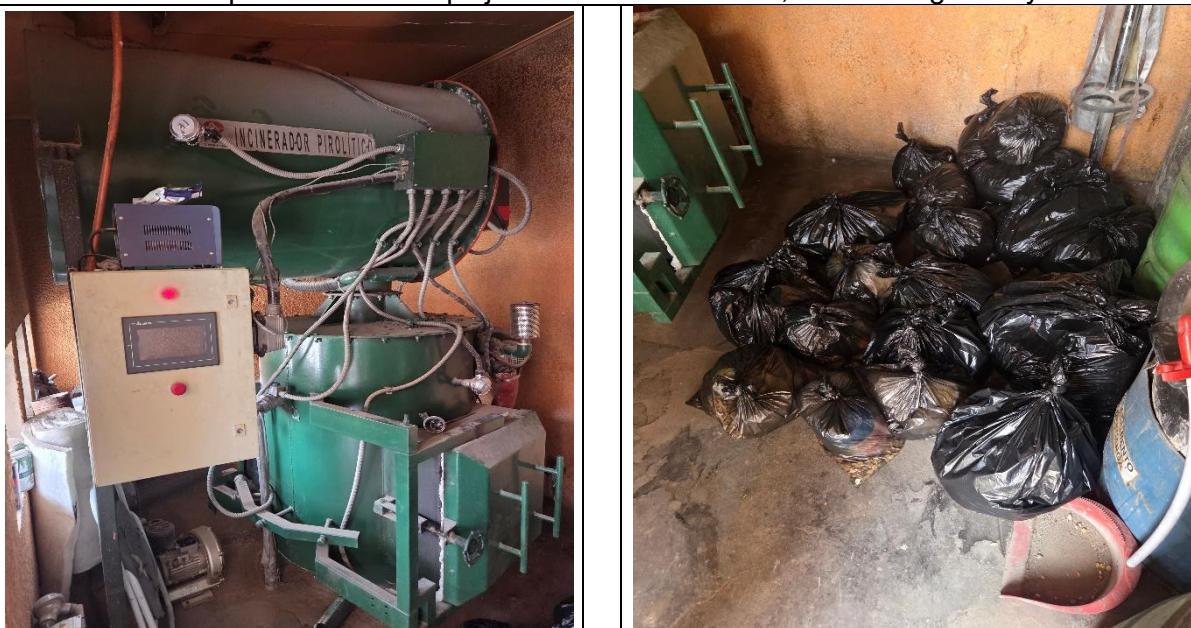
Fotografía N°	1
Fecha de captura	30-09-2025
Ubicación	Sala de incinerador
Contenido	Incinerador sin uso

Fotografía N°	2
Fecha de captura	30-09-2025
Ubicación	Sala de incinerador
Contenido	Productos para eliminación

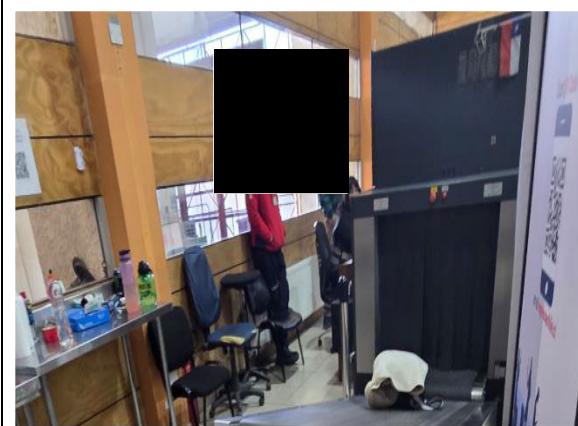
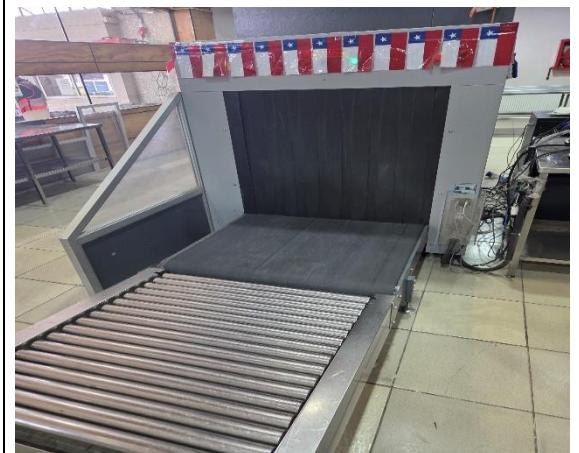
Fotografía N°	7
Fecha de captura	30-09-2025
Ubicación	Sector de buses
Contenido	Punto de inspección no habilitado

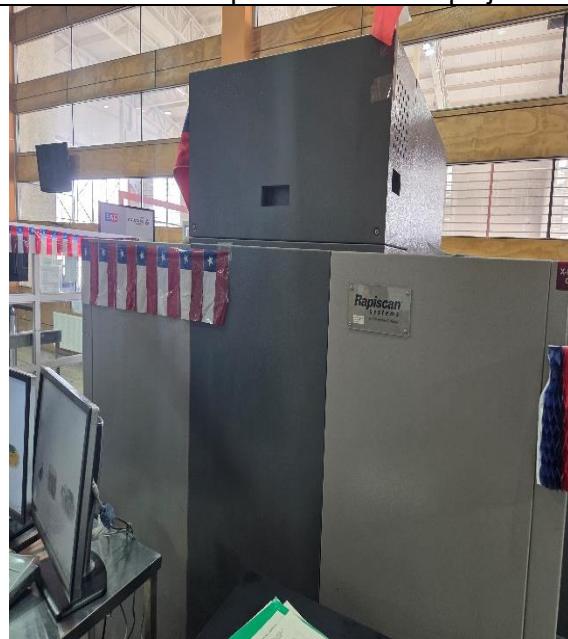
Fotografía N°	8
Fecha de captura	30-09-2025
Ubicación	Sector de buses
Contenido	Máquina de rayos X no operativa.

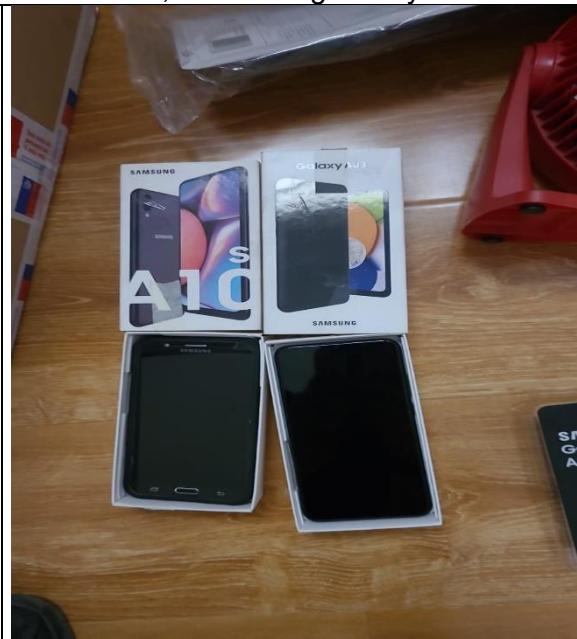
c) Recepción de declaraciones juradas: Se advirtió que los funcionarios del SAG no contaban con un equipo lector de código QR para verificar la autenticidad de la declaración jurada de ingreso a Chile. En su defecto, en el punto de trabajo donde se reciben los formularios con las declaraciones juradas de ingreso a Chile (en formato digital o papel) el funcionario del SAG solicitaba a la persona usuaria el número de folio de su declaración para digitarlo y visualizarlo en la plataforma del SAG, lo que se traduce en un trámite lento, una pérdida de eficiencia y riesgo de inadecuada digitación. (Ver detalle en Anexo N° 4). La opción de uso de teléfonos celulares institucionales para este procedimiento tampoco era utilizada permanentemente.

Fotografía N°	9
Fecha de captura	06-10-2025
Ubicación	Bodega de albergue
Contenido	Teléfonos celulares para lectura de código QR no utilizados (archivo aportado por SAG).

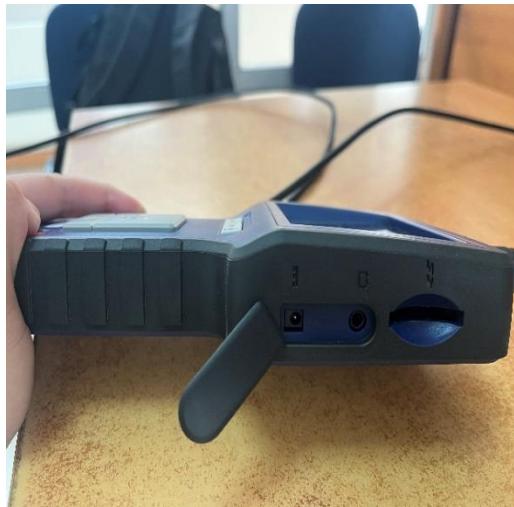
Fotografía N°	10
Fecha de captura	06-10-2025
Ubicación	Bodega de albergue
Contenido	Cámara de video endoscopio PCE - VE 300 sin memoria SD (archivo aportado por SAG).

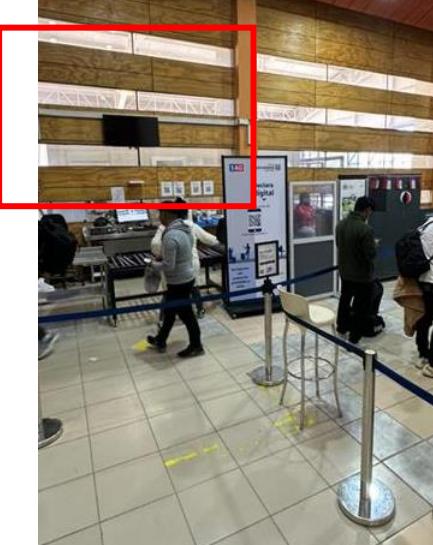
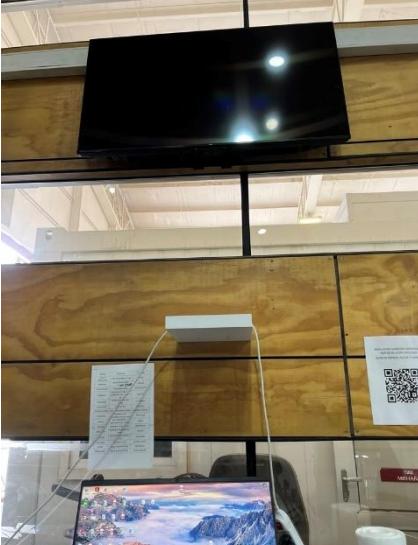
Fotografía N°	1
Fecha de captura	30-09-2025
Ubicación	Punto de control migratorio complejo fronterizo Colchane
Contenido	Monitor de información no operativo
Fotografía N°	2
Fecha de captura	30-09-2025
Ubicación	Punto de control migratorio complejo fronterizo Colchane
Contenido	Monitor de información no operativo

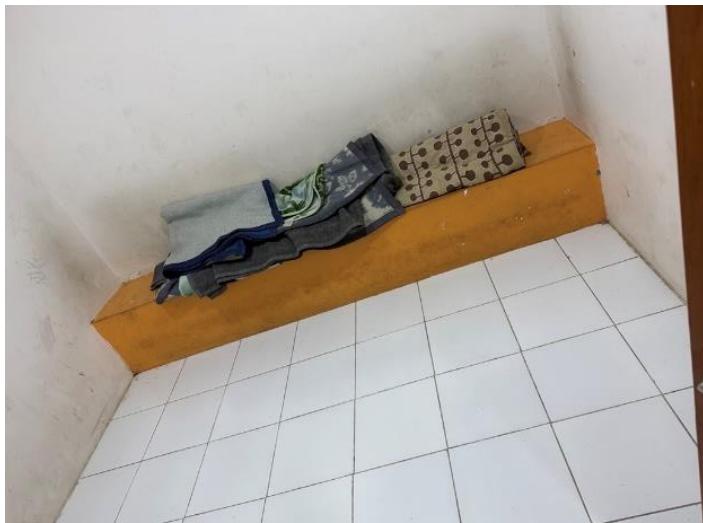
Durante la inspección en terreno, se tomó conocimiento que la sala de detención de personas infractoras no estaba siendo utilizada por cuanto no cumpliría con los estándares correspondientes. Prueba de ello, es que al momento de la inspección se constató que una persona extranjera había sido detenida debido a que fue sorprendida tratando de ingresar a territorio nacional, sin embargo, no estaba en dicha sala ni tampoco contaba con custodia que evitara una eventual fuga. (Ver Anexo N°5)

Fotografía N°	3
Fecha de captura	30-09-2025
Ubicación	Sala de detención – complejo fronterizo Colchane.
Contenido	Sala de detención.
