PRIMER TRIBUNAL  
AMBIENTAL

| Carátula: | Paulin Andrea Silva Heredia con Estado-Fisco de Chile y otro |
| Rol: | D N° 14-2022 |

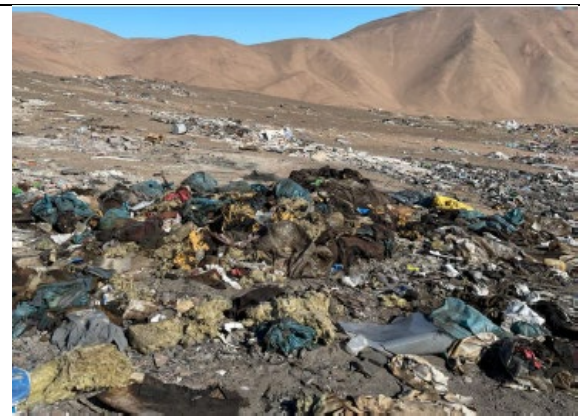
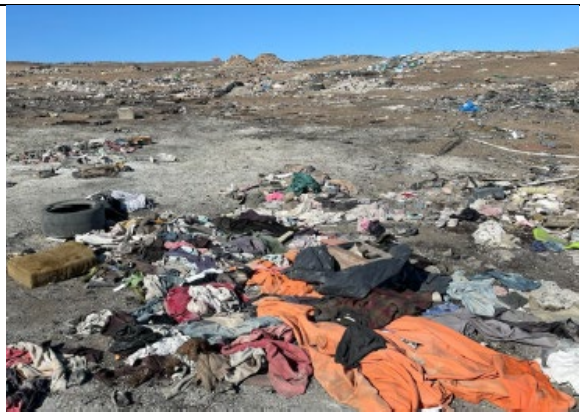
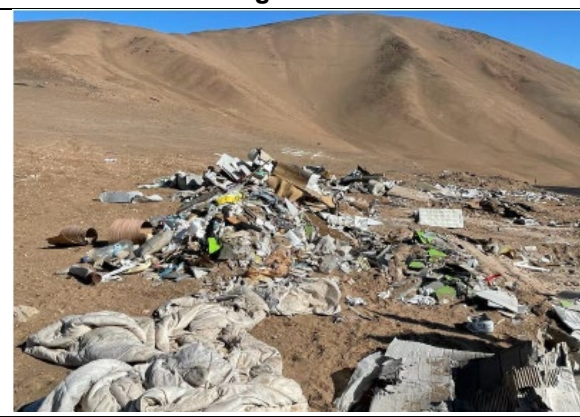
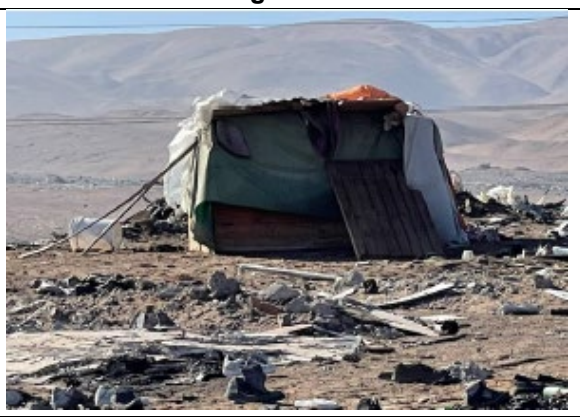
| <p>Descripción</p> <p><b>Punto N° 1:</b> Sector Pampa norte, visita inspectiva de 2 de agosto de 2022. <b>Fotografía N° 1:</b> Destaca mayoritariamente aislantes termoacústicos de construcción desechados. <b>Fotografía N° 2:</b> Residuos textiles, ropas y telas desechadas. <b>Fotografía N° 3:</b> Residuos textiles (cobertores para cama), restos de cajas de cartón y residuos de construcción y demolición. <b>Fotografía N° 4:</b> Construcción temporal de planchas y plásticos residuales presente en medio de la zona inspeccionada. Deshabitada al momento de la inspección.</p> | |

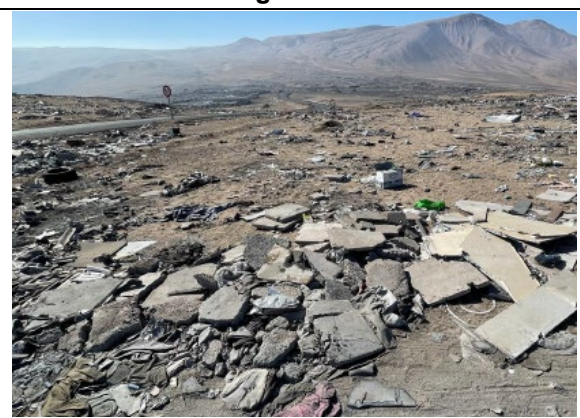
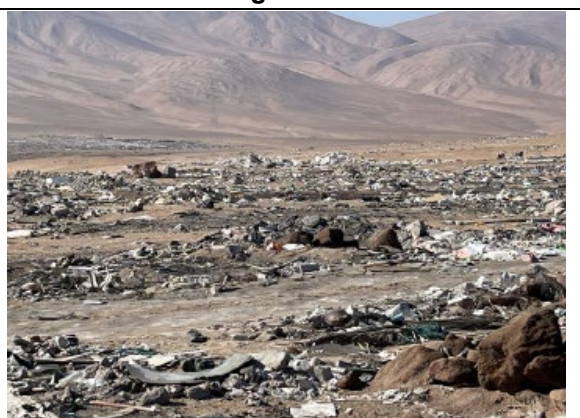
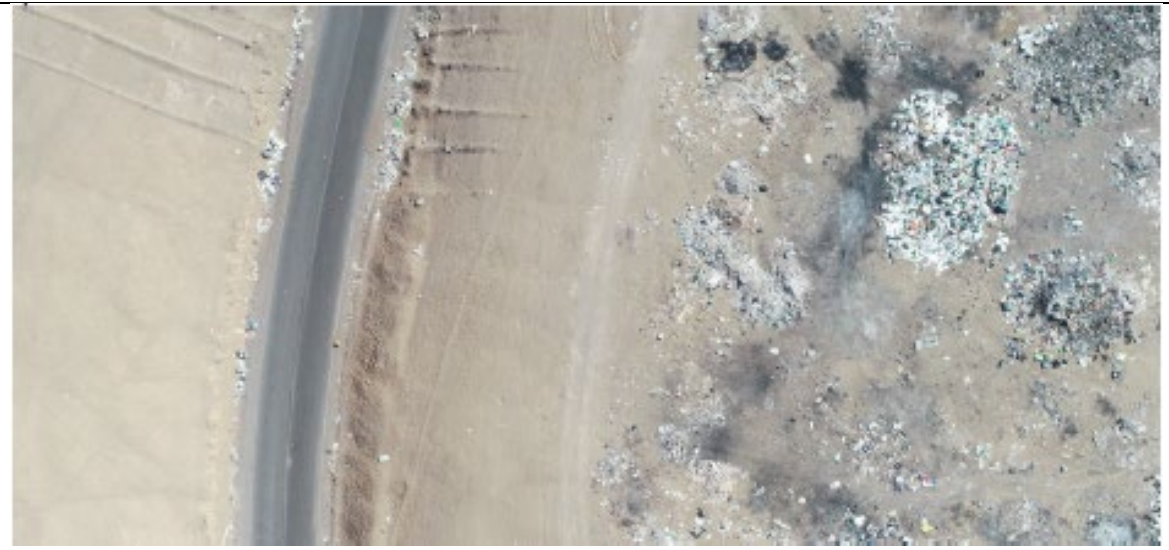
| Fotografía N° 7 |
|---|
| <p><b>Punto N° 2:</b> Sector Pampa norte, visita inspectiva de 2 de agosto de 2022. <b>Fotografía N° 5:</b> Residuos mayoritarios de construcción y demolición (restos de muros o radieres, trozos de baldosas de cemento), restos de planchas de cartón yeso. <b>Fotografía N° 6:</b> Restos dispersos y mayoritariamente de construcción y demolición. <b>Fotografía N° 7:</b> Imagen de dron. Restos mayoritarios de construcción y demolición alternados con sitios de quema de NFU y residuos en ambas orillas de ruta A-514.</p> |

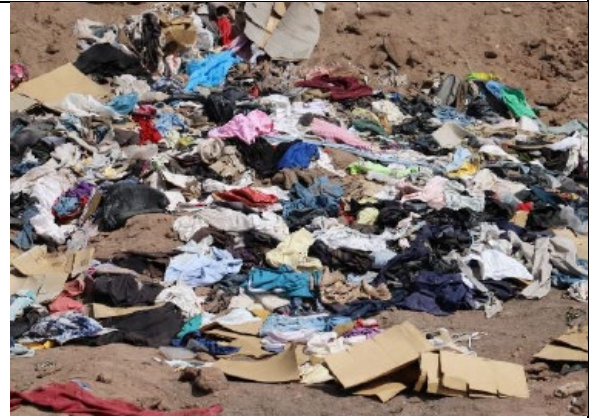
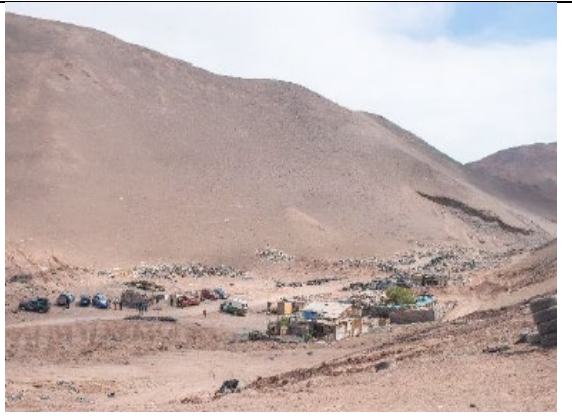
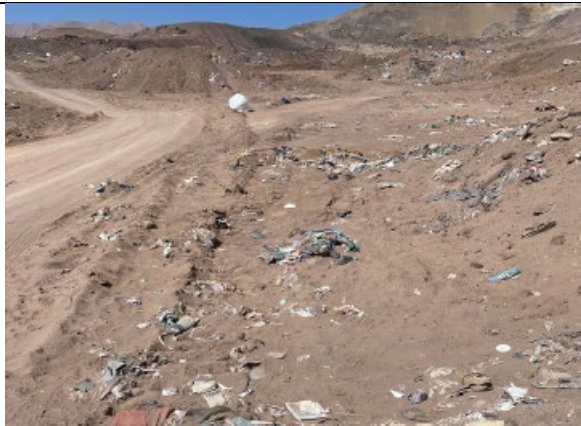
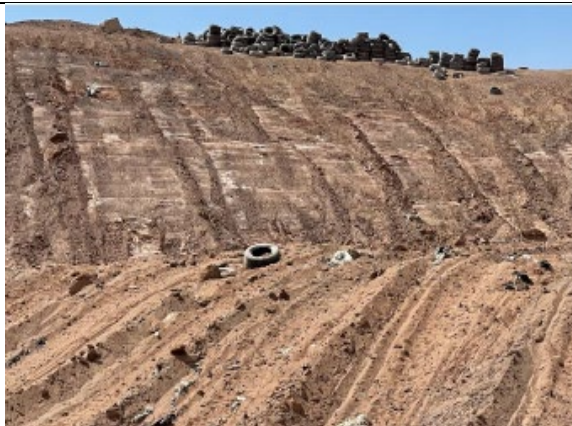
| Fotografía N° 10 | Fotografía N° 11 |
|---|---|
| <p><b>Descripción</b></p> <p><b>Punto N° 3:</b> Sector Mollecita Norte, visita inspectiva de 2 de agosto de 2022. <b>Fotografía N° 8:</b> Acumulación de ropa y cartones semienterrada y <b>Fotografía N° 9:</b> Zona de fondo de quebrada, donde se aprecia un conjunto de cinco construcciones ligeras utilizadas como casa-habitación en cercanías de inicio zona de acopio de NFU. <b>Fotografía N° 10:</b> Se observan residuos textiles parcialmente enterrados a orilla de camino de servicio (sin rol). <b>Fotografía N° 11:</b> Intervención en ladera de cerro con maquinaria pesada, en primer plano residuos textiles enterrados y compactados con oruga de maquinaria pesada y acopio de NFU.</p> | |

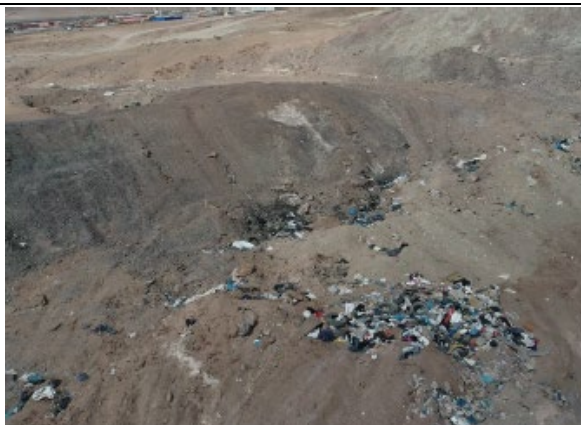
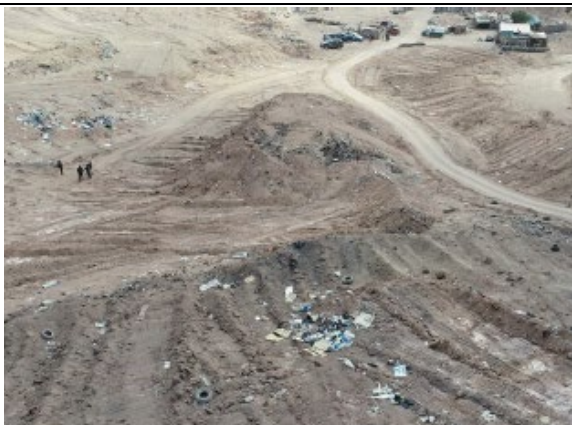
| Fotografía N° 12 | Fotografía N° 13 |
|---|---|
| <p><b>Descripción</b></p> <p><b>Punto N° 3:</b> Sector Mollecita Norte, visita inspectiva de 2 de agosto de 2022. <b>Fotografía N° 12:</b> Vista aérea de residuos textiles parcialmente cubiertos con tierra de laderas de cerros adyacentes y <b>Fotografía N° 13:</b> Vista aérea de zonas intervenidas con máquina excavadora o retroexcavadora.</p> | |

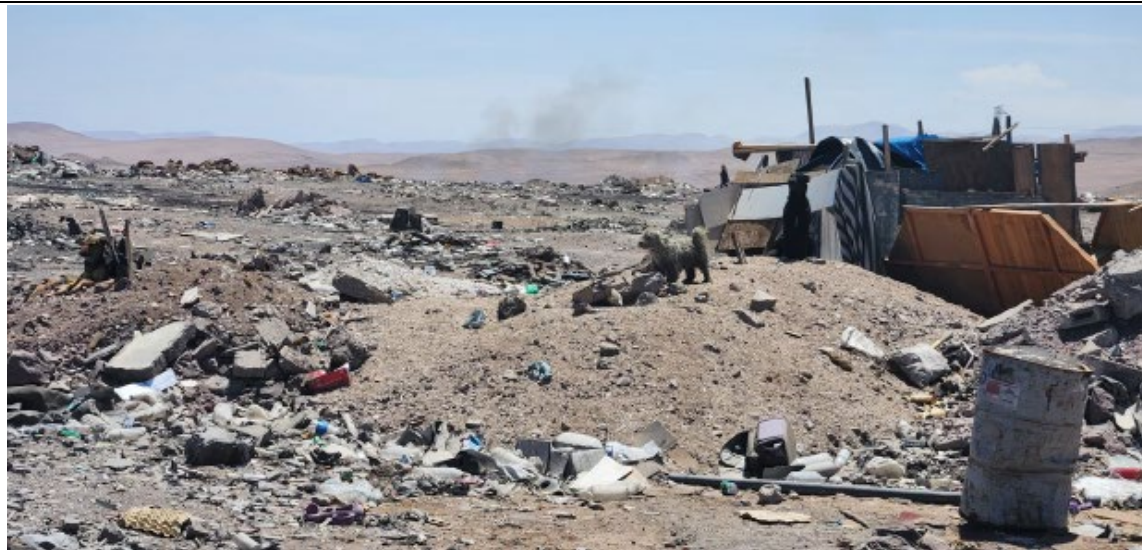
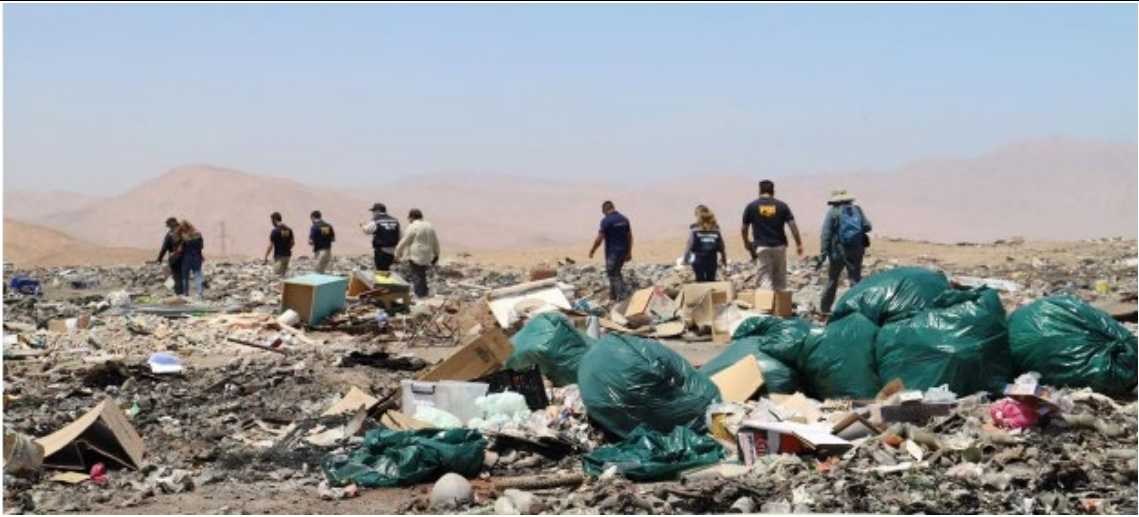
| Fotografía N° 15 |
|---|
| Sector Pampa Norte, visita inspectiva de 27 de febrero de 2024. <b>Fotografía N° 14:</b> Vivienda construida con materiales residuales en medio de zonas de acopio de basura y cercanía a sectores de quema. <b>Fotografía N° 15:</b> Sitio con predominancia de residuos domiciliarios, con abundancia de envases plásticos y de cartón. |

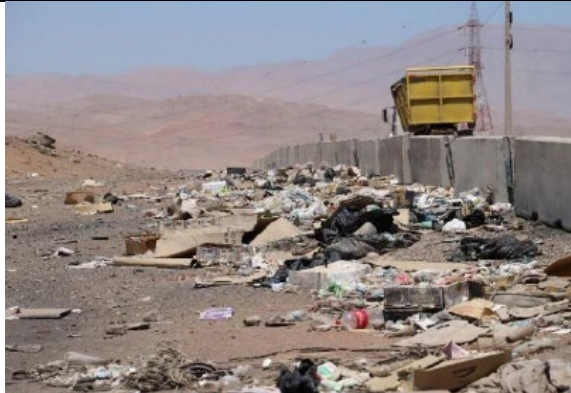
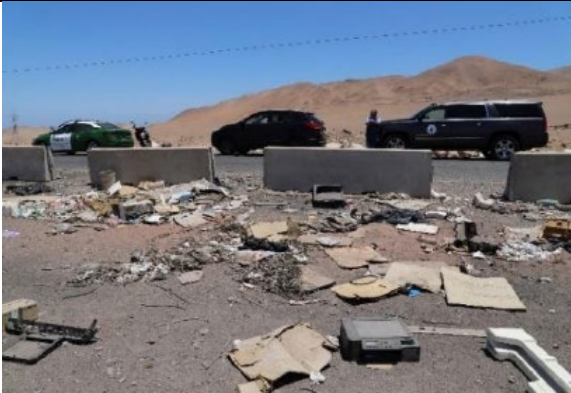
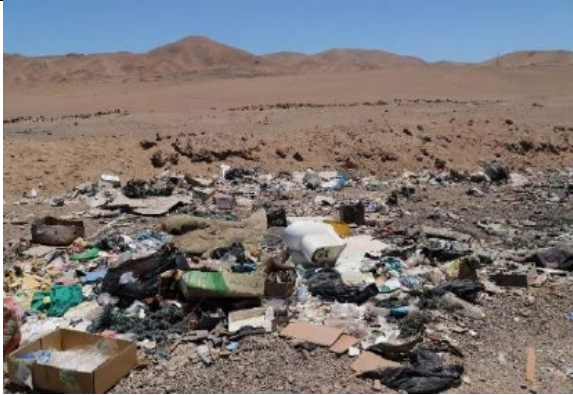
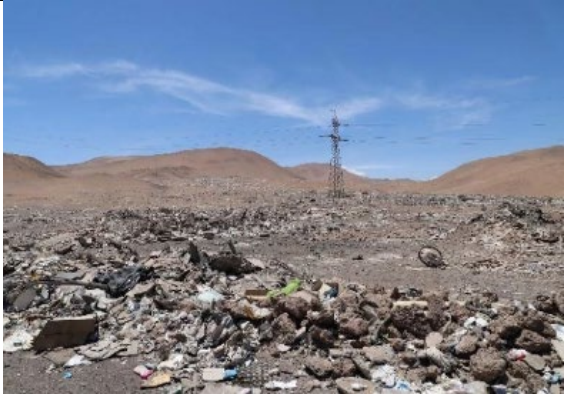
| Fotografía N° 18 | Fotografía N° 19 |
|---|---|
| Sector Pampa sur, visita inspectiva de 27 de febrero de 2024. <b>Fotografía N° 16 y Fotografía N° 17:</b> Acumulación de residuos domiciliarios urbanos tras barreras de seguridad tipo “new jersey” de hormigón que separan ruta A-514. <b>Fotografía N° 18:</b> Lado oriente ruta A-514, acumulación de residuos domiciliarios urbanos, aparatos tecnológicos y escombros. <b>Fotografía N° 19:</b> Se observa existencia de LTE en cuya base se aprecia disposición de diversos tipos de residuos. | |

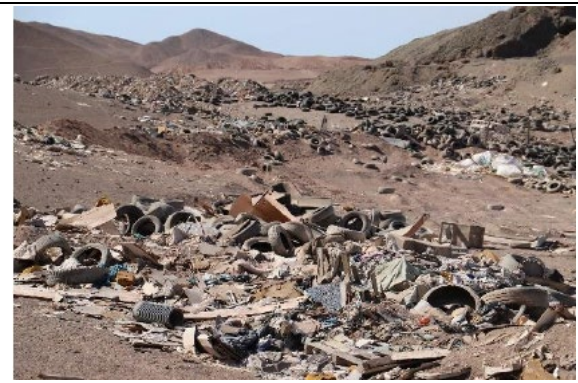
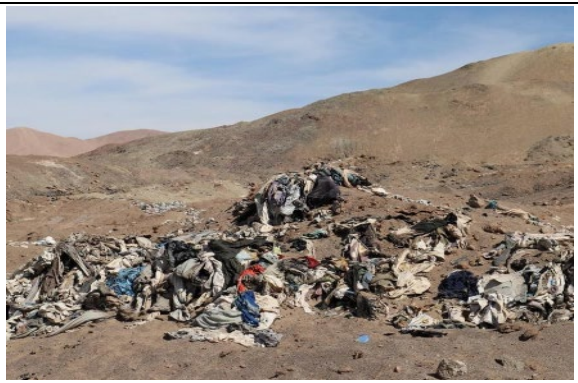
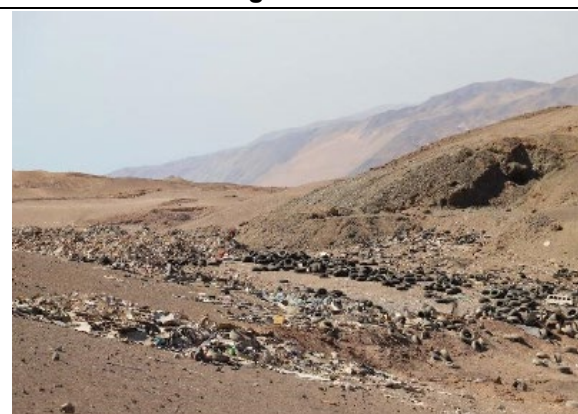
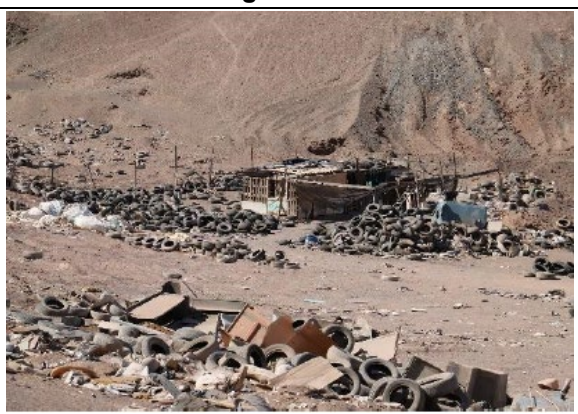
| <p>Descripción</p> <p>Sector Mollecita norte, visita inspectiva de 27 de febrero de 2024. <b>Fotografía N° 20 y Fotografía N° 21:</b> Disposición irregular de residuos en diferentes lugares del sector Mollecita norte. <b>Fotografía N° 22:</b> Fondo de quebrada con acumulación de NFU y variedad de residuos domiciliarios. <b>Fotografía N° 23:</b> Acopio de NFU semienterrados y una vivienda construida con material residual ligero.</p> | |

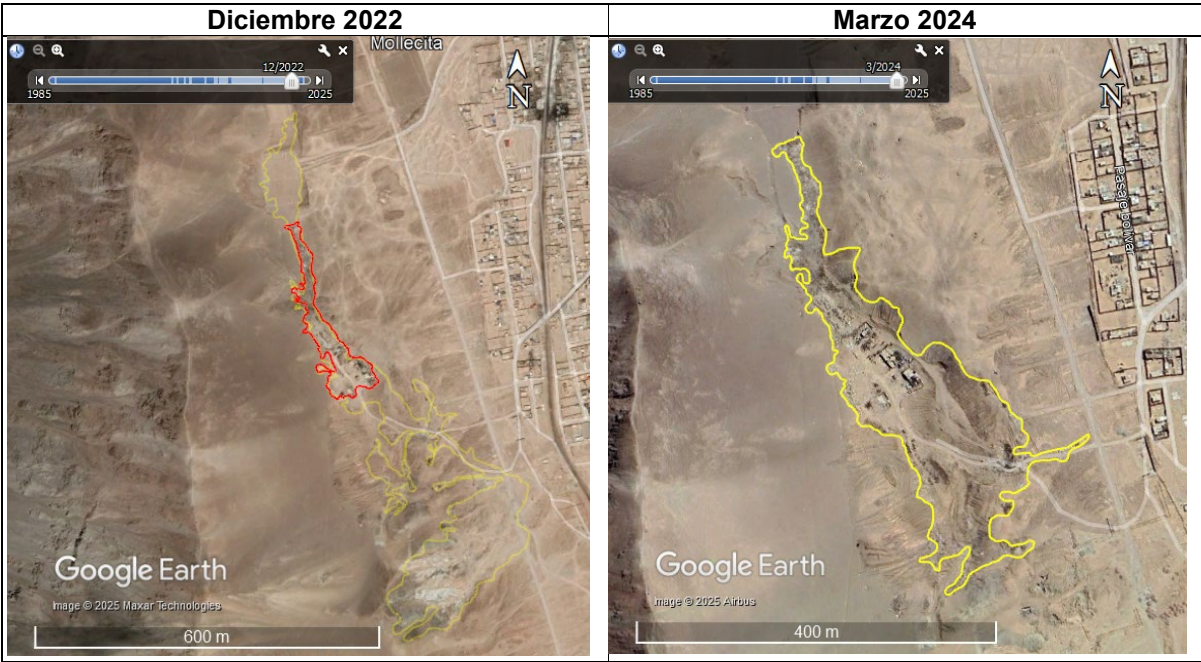
**Figura 11.** Variación temporal basural Mollecita norte, periodo 2012-2024.

**Octogésimo segundo.** De acuerdo con el análisis espacial efectuado por el Tribunal, los valores máximos anuales de extensión de los depósitos de residuos Mollecita norte y Mollecita sur, se exponen en la siguiente **Tabla 2**.

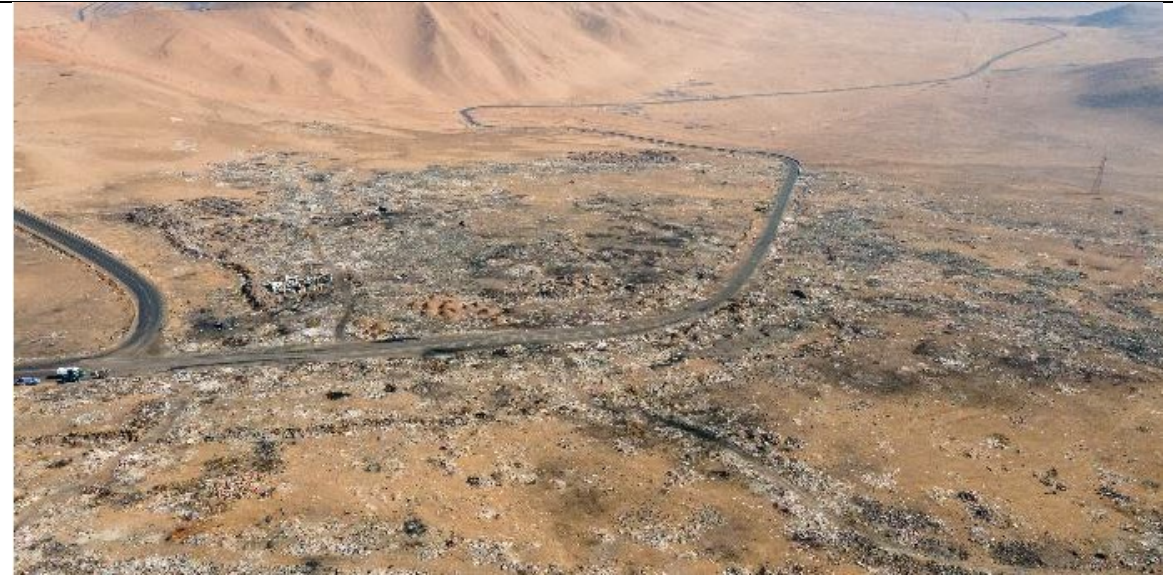
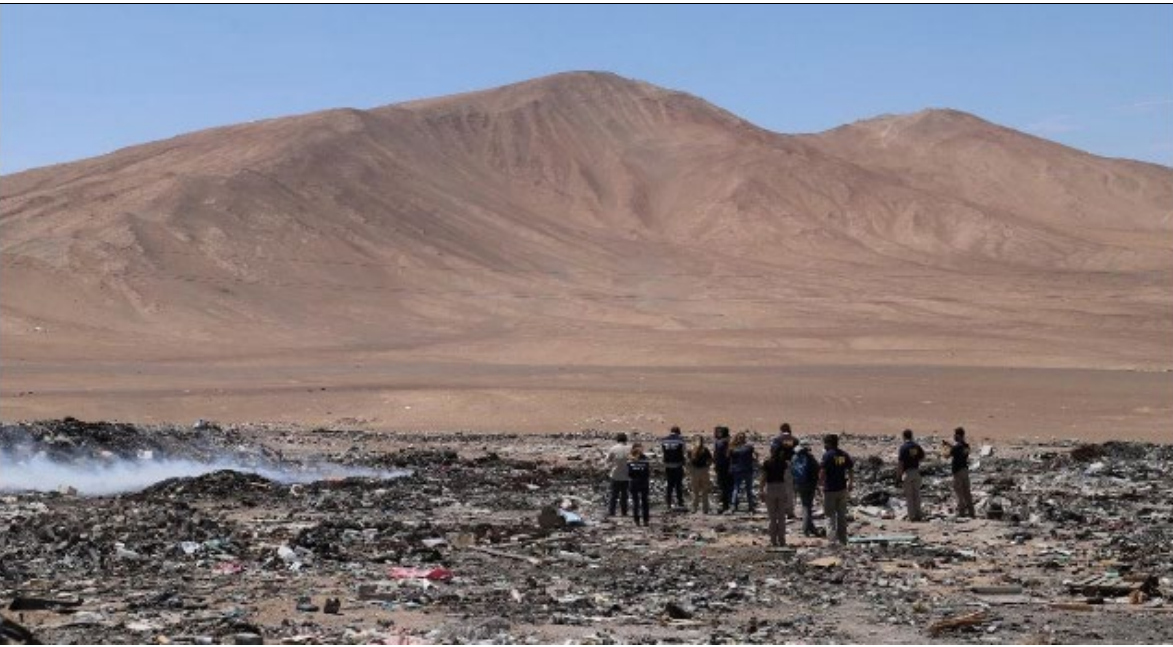
| <p><b>Parada 2</b>, sector Pampa Norte, visita inspectiva de 2 de agosto de 2022. <b>Fotografía N° 24:</b> Vista al poniente, se aprecia bifurcación rutas A-510 / A-514, y sectores con acumulación de diversos residuos y gran cantidad de zonas de quemas inactivas.</p> <p><b>Parada P3b</b>, sector Pampa norte, visita inspectiva de 27 de febrero de 2024. <b>Fotografía N° 25:</b> Vista al oriente, frente a cordón de cerros (cota aprox. 1.150 msnm) en sector de planicie (900 msnm), destaca sector con gran acumulación de desechos de diversos tipos, alternado con sitios de quema de NFU.</p> | |

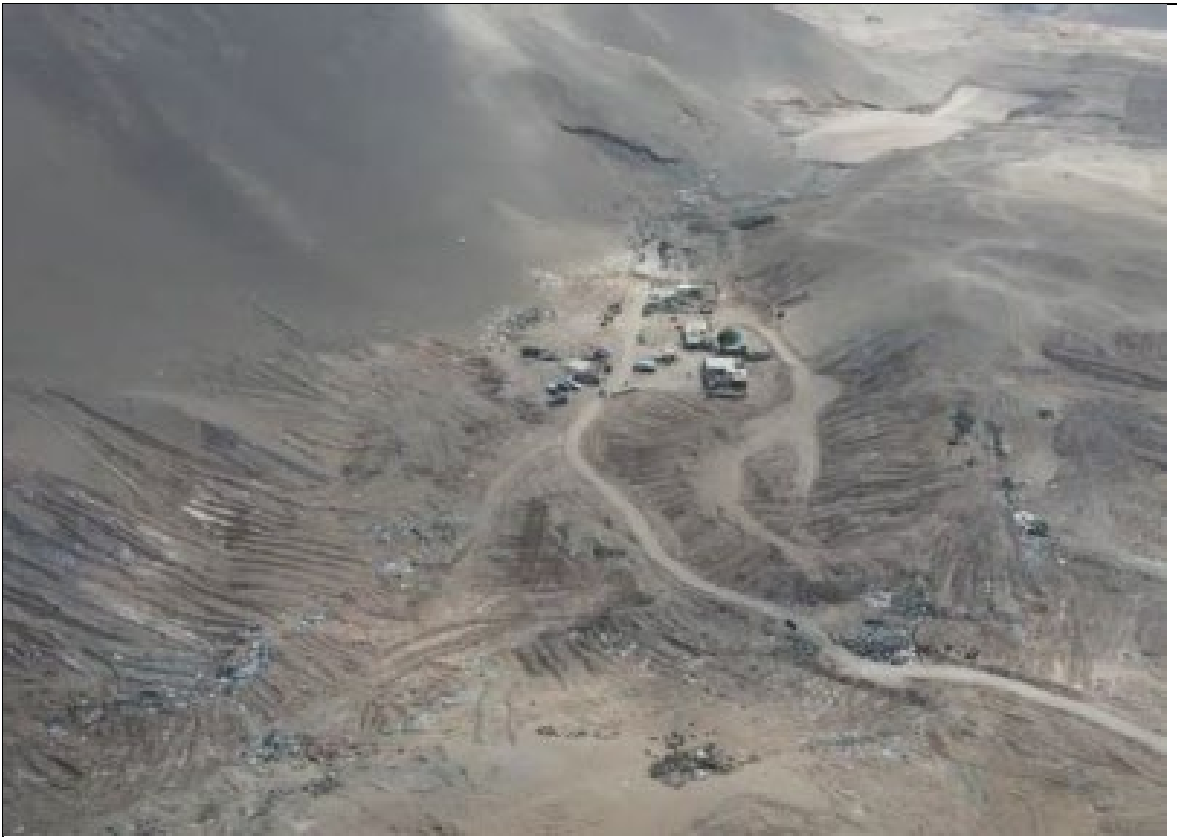
**Parada 3**, sector Mollecita norte, visita inspectiva de 2 de agosto de 2022. **Fotografía N° 26:** Ladera barlovento cerro Molle, donde es posible apreciar intervención con maquinaria pesada.

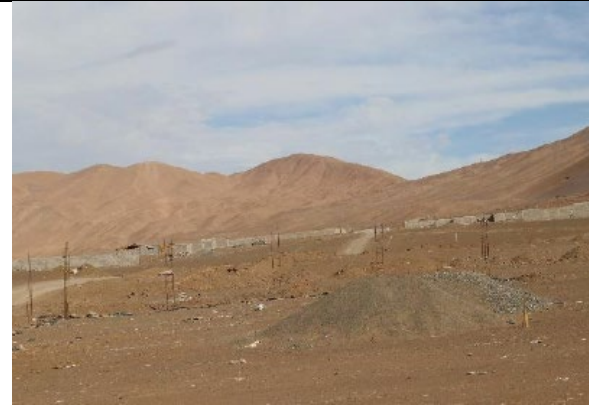
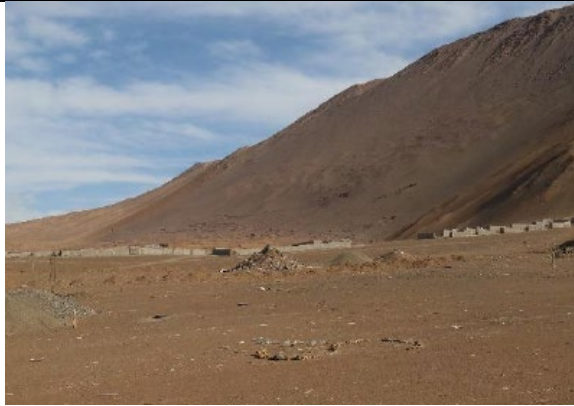
| Fotografía N° 27 | Fotografía N° 28 |
|---|---|
| <b>Parada 7, sector Mollecita sur:</b> visita inspectiva de 27 de febrero de 2024. <b>Fotografía N° 27</b> y <b>Fotografía N° 28:</b> Sector con movimiento de material para aplanamiento, construcciones de muros y bloques inconclusos, pilas de tierra y NFU. No se observa acumulación de residuos textiles, pero sí de escombros y otros asociados a la construcción. Delimitación de sitios con tiza o pintura blanca en el suelo y estacas. | |

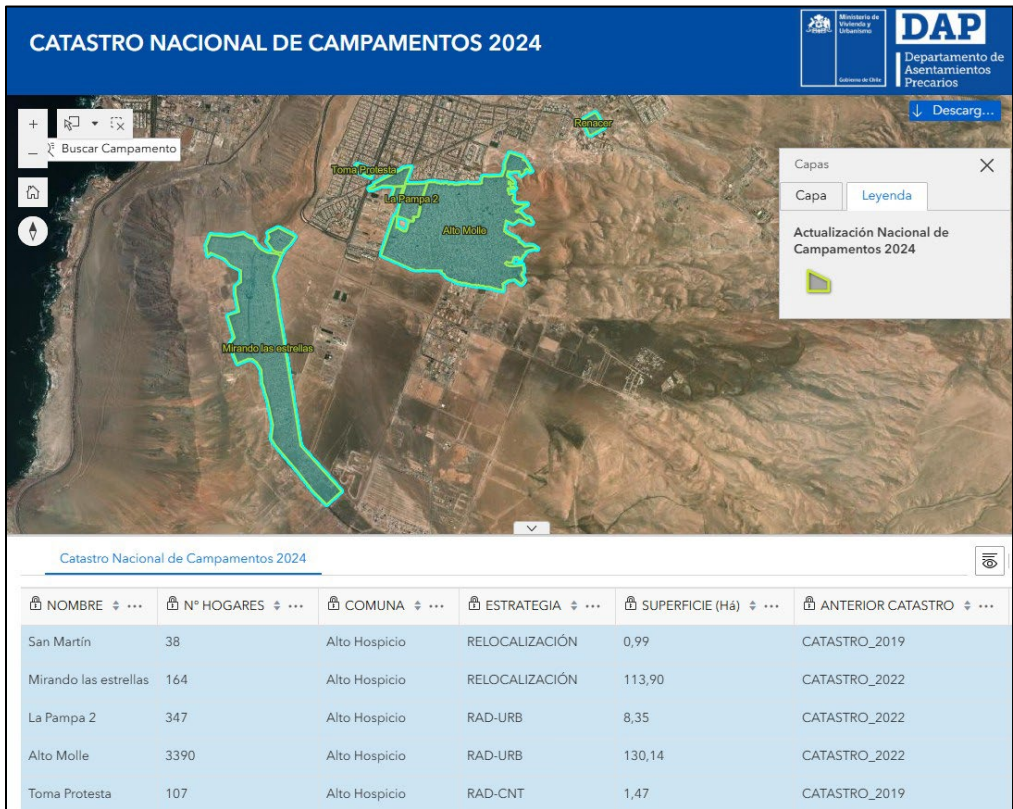
**Figura 19.** Campamentos en los sectores cercanos a los depósitos de residuos de Mollecita norte y sur.

**Nonagésimo octavo.** Respecto de los asentamientos humanos antes referidos, consultado el Visor del Catastro Nacional de Campamentos 2024 del Departamento de Asentamientos Precarios del Ministerio de Vivienda y Urbanismo,<sup>57</sup> (**Figura N° 19**) se reconoce que el campamento Alto Molle actualmente presenta 3.390 hogares, vale decir 379 hogares más que lo informado a diciembre de 2023, con una superficie de 130,14 ha, siendo la estrategia ministerial incorporarlo al radio urbano de la ciudad de Alto Hospicio. Por otra parte, el asentamiento “La Mula” del cual no se contaba con información estadística a diciembre de 2023, actualmente, según el Catastro Nacional, se llama campamento “Mirando las Estrellas”, y está conformado por 164 hogares en una superficie de 113,90 ha, y su estrategia sería la relocalización.

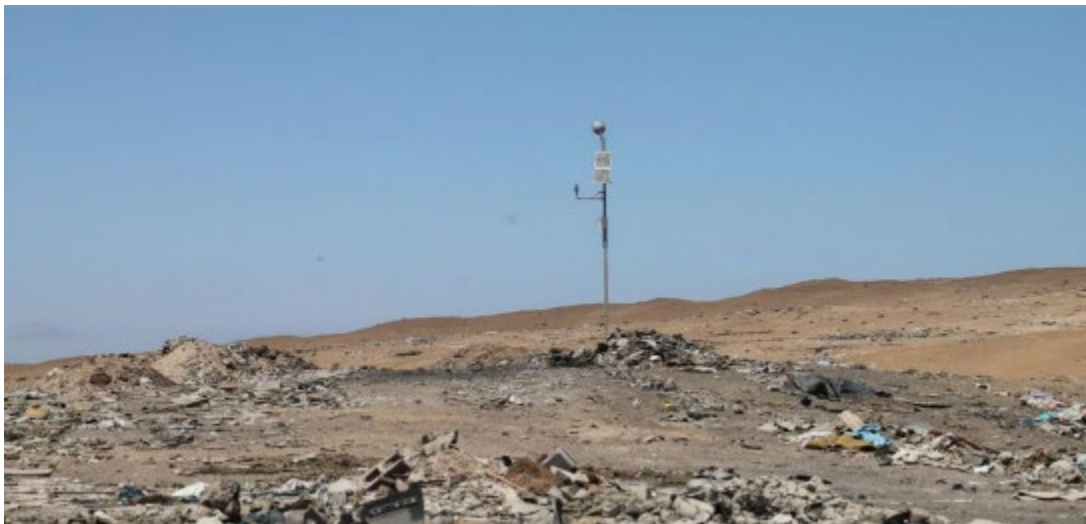
También, en la misma instancia de Inspección Personal Tribunal fue posible constatar la existencia de una cámara de televigilancia de la Municipalidad de Alto Hospicio en el sector de Pampa norte, así como su funcionamiento de la Sala de Televigilancia dispuesta en la Municipalidad de Alto Hospicio.<sup>119</sup>

**Fotografía N° 291.** Imagen de Cámara de televigilancia de la Municipalidad de Alto Hospicio en el sector Pampa Norte

Respecto de este sistema de televigilancia, se indicó durante la Inspección Personal del Tribunal por el Coordinador de Seguridad Pública de la Municipalidad de Alto Hospicio, señor Kevin Pereira, que “[l]as cámaras se encuentran repartidas de
