# INFORME FINAL

## DIRECCIÓN DE ARQUITECTURA DE LA REGIÓN DE TARAPACÁ

INFORME N° 284, 21 DE NOVIEMBRE DE 2025

**INFORME FINAL N° 284, DE 2025, SOBRE  
AUDITORÍA Y EXAMEN DE CUENTAS AL  
CONTRATO DE OBRAS “RESTAURACIÓN  
ARQUITECTÓNICA TEATRO MUNICIPAL,  
IQUIQUE”, EN LA DIRECCIÓN DE  
ARQUITECTURA DE LA REGIÓN DE  
TARAPACÁ.**

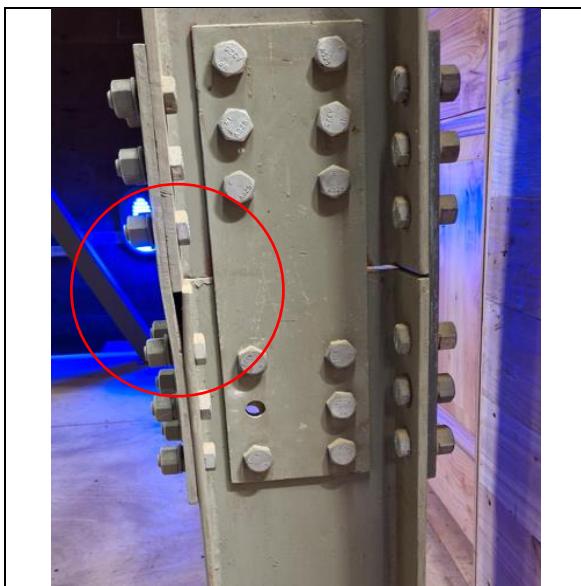
En las visitas realizadas al Teatro Municipal de Iquique los días 5 y 14 de marzo de 2025, se constataron las siguientes deficiencias constructivas en la estructura metálica instalada en el sector del escenario:

Fotografía N°	1
Fecha captura	05-03-2025
Ubicación	Pilar ubicado en la intersección de los ejes 1B y C4, en el primer nivel.
Contenido	Traslape de elementos.

En consecuencia, la DARQ deberá remitir a través del Sistema de Seguimiento y Apoyo CGR, en un plazo de 60 días hábiles, un informe detallado que incluya un set fotográfico, en el que se indique las acciones de mejora implementadas respecto de las deficiencias constructivas observadas en las letras a) y b), con el fin de que los elementos de la estructura metálica se ajusten a lo indicado en el proyecto estructural. Asimismo, respecto de la letra c), deberá acreditar la aplicación de pintura intumescente en la totalidad de la estructura del escenario.

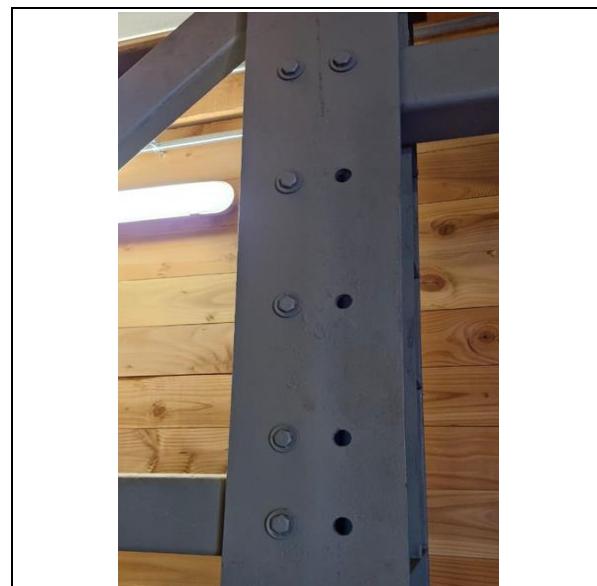
Fotografía N°	2
Fecha captura	05-03-2025
Ubicación	Pilar ubicado en la intersección de los ejes 1B y C1, en el primer nivel.
Contenido	Ausencia de pernos en elemento.

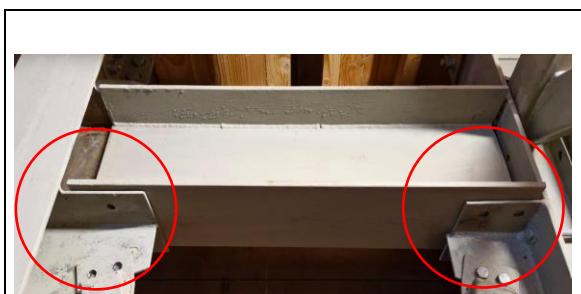
Fotografía N°	3
Fecha captura	05-03-2025
Ubicación	Viga ubicada en el eje 5A entre los ejes C1 y C1', en el tercer nivel.
Contenido	Ausencia de pernos en elemento.

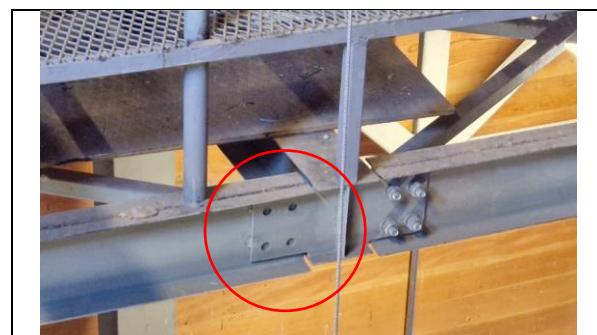
Fotografía N°	4
Fecha captura	05-03-2025.
Ubicación	Viga ubicada en el eje C3 entre los ejes 1A y 1B, en el tercer nivel.
Contenido	Ausencia de pernos en elemento.

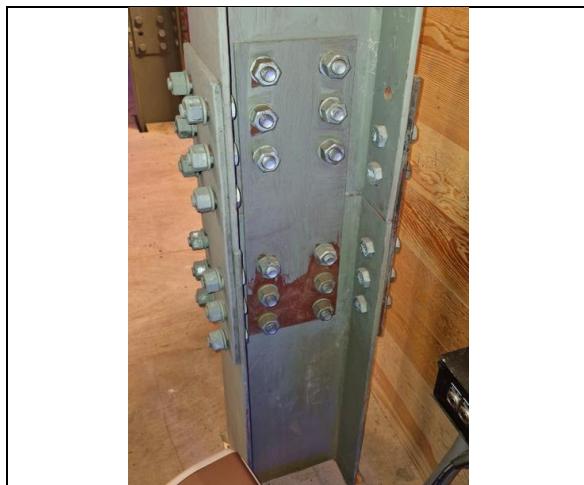
<b>Fotografía N°</b>	5
<b>Fecha captura</b>	14-03-2025
<b>Ubicación</b>	Pilar ubicado en la intersección de los ejes 2A y C4, en el primer nivel.
<b>Contenido</b>	Elemento mal pintado.

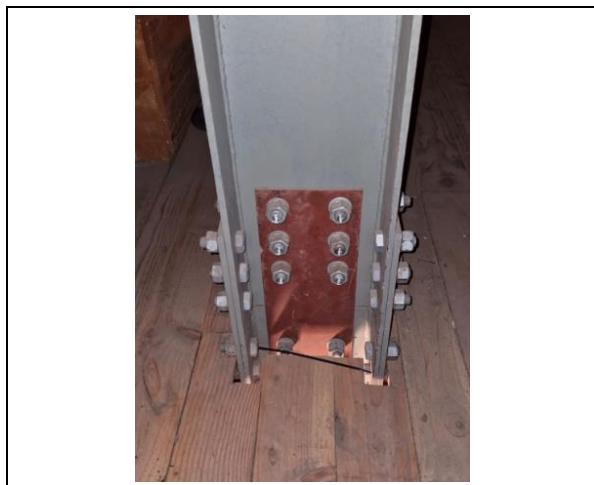
<b>Fotografía N°</b>	6
<b>Fecha captura</b>	14-03-2025
<b>Ubicación</b>	Pilar ubicado en la intersección de los ejes 1B y C1, en el primer nivel.
<b>Contenido</b>	Elemento mal pintado.

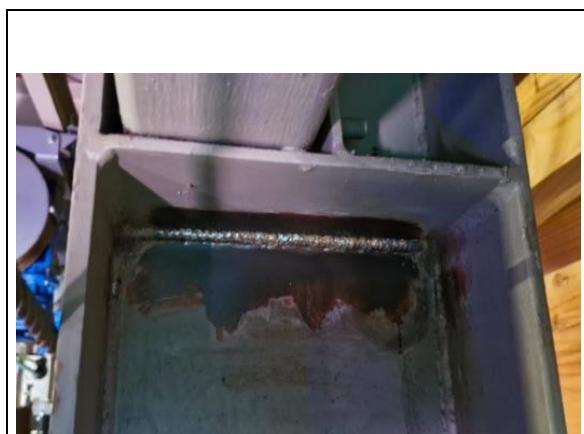
<b>Fotografía N°</b>	7
<b>Fecha captura</b>	14-03-2025
<b>Ubicación</b>	Pilar ubicado en la intersección de los ejes 2A y C1, en el cuarto nivel.
<b>Contenido</b>	Elemento mal pintado.

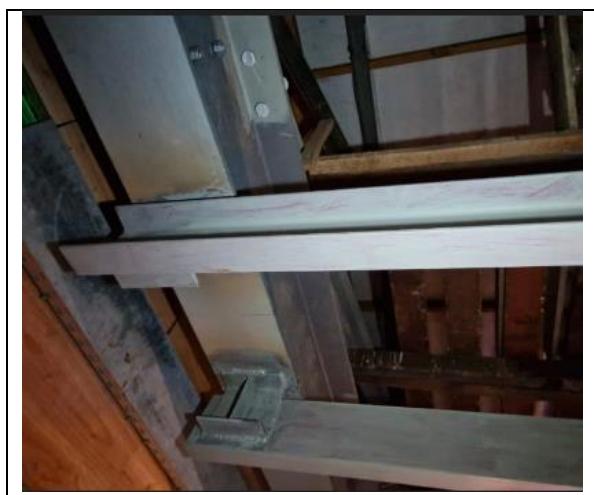
<b>Fotografía N°</b>	8
<b>Fecha captura</b>	14-03-2025
<b>Ubicación</b>	Canales de envigado ubicados en los ejes C1' y C3, entre los ejes 1 y 1A, nivel entretecho.
<b>Contenido</b>	Elementos mal pintados.

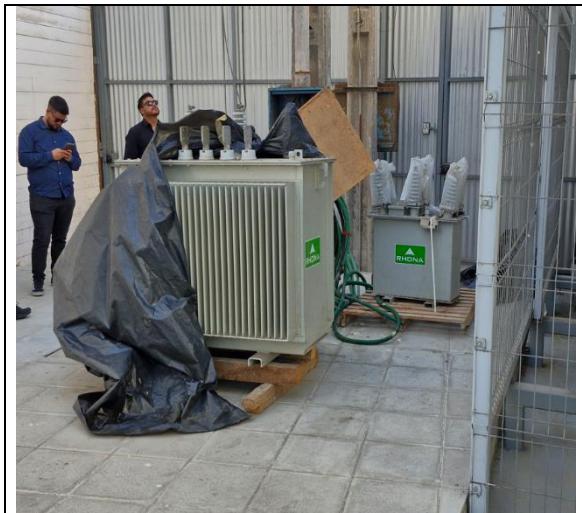
En la visita realizada a las obras del teatro, 20 de enero de 2025, se constató que el transformador trifásico de potencia nominal 500 kVA no se encontraba colocado en su estructura de soporte ubicada en el acceso de calle Gorostiaga, sino en el patio del teatro que da hacia dicha vía, como se muestra en las fotografías N°s 9 y 10 del Anexo N° 3.

<b>Fotografía N°</b>	9
<b>Fecha captura</b>	20-01-2025
<b>Ubicación</b>	Acceso al terreno del teatro por calle Gorostiaga.
<b>Contenido</b>	Transformador trifásico no instalado en la estructura de soporte.

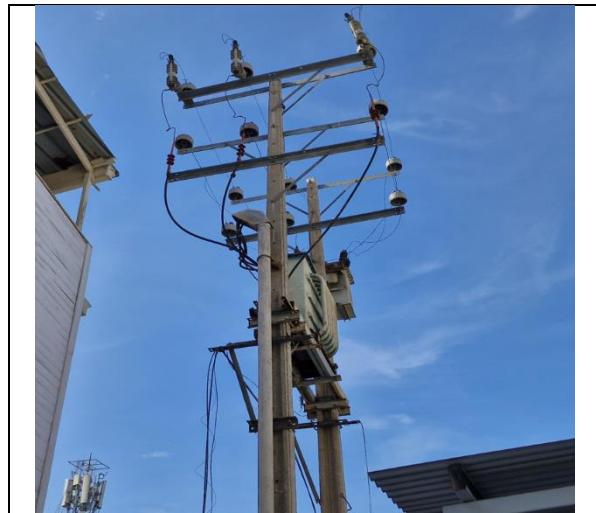
<b>Fotografía N°</b>	10
<b>Fecha captura</b>	20-01-2025
<b>Ubicación</b>	Estructura de soporte del transformador ubicada en calle Gorostiaga.
<b>Contenido</b>	Estructura con un transformador distinto instalado.
