# INFORME FINAL DE INVESTIGACIÓN ACCIDENTE DE AVIACIÓN 2047-24

Accidente de aviación ocurrido a un helicóptero fabricado por Robinson Helicóptero Company (RHC), modelo R44 II, el 06 de febrero de 2024, en la Comuna de Lago Ranco, Provincia de Ranco, Región de Los Ríos.

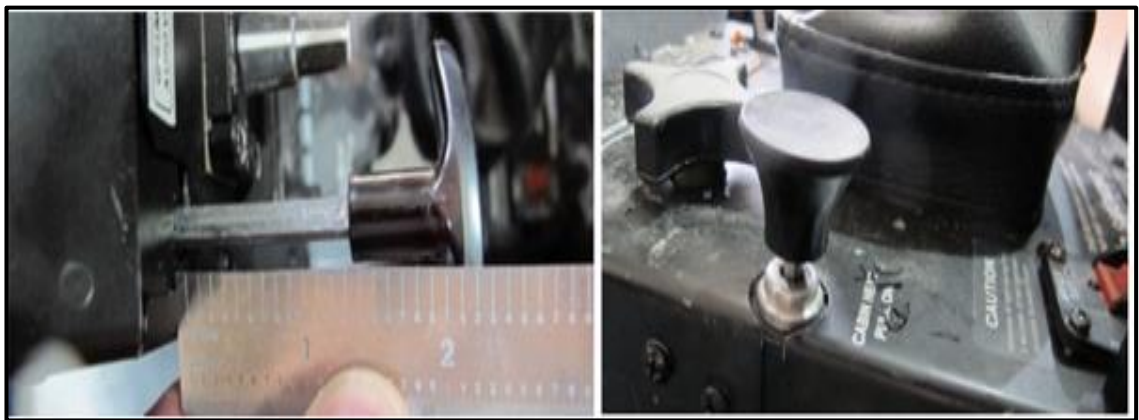
Fotografías N°13 y 14: Posición de los controles de aire frontal para cabina y aire caliente.

En la cabina de la aeronave se verificó que la manilla de control de ingreso de aire de impacto a la cabina estaba en posición abierta (1) y la de control de aire caliente (2) a la cabina estaba en posición hacia abajo (cerrada) (Fotografías N°12)

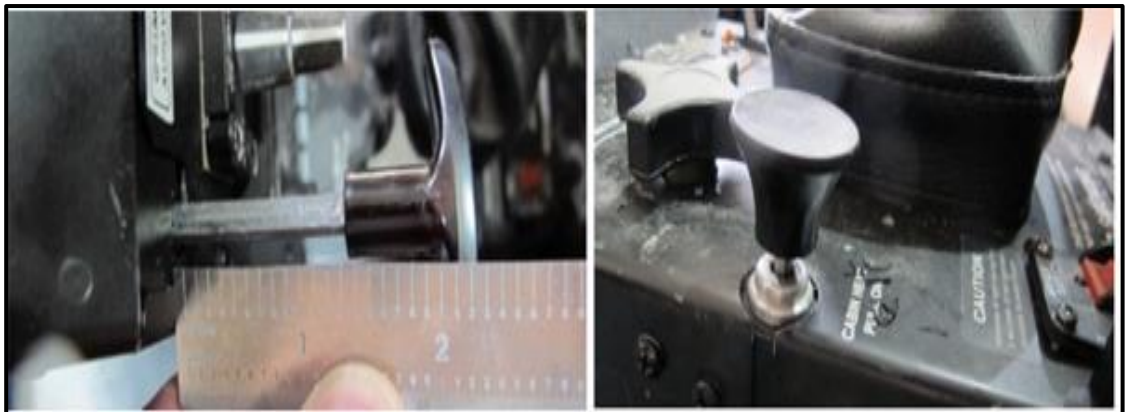
Fotografías N°18 y 19: Posición de los controles de aire frontal para cabina y aire caliente.

- k) Los otros tres arneses de seguridad estaban desabrochados. El carrete de inercia delantero derecho (usado por el piloto al mando), funcionó correctamente.
- l) La perilla de control del aire fresco de la cabina se encontró abierta 1,3", con la compuerta frontal 65 % abierta, al ser actuada funcionó correctamente. Salidas de aire caliente sin obstrucciones (ver fotografías 18 y 19).

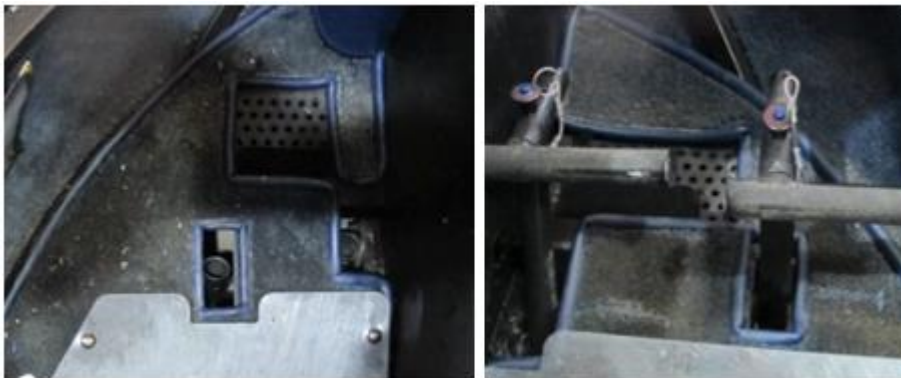
Fotografía N°21 y 22: Salidas de aire caliente en el piso de cabina.

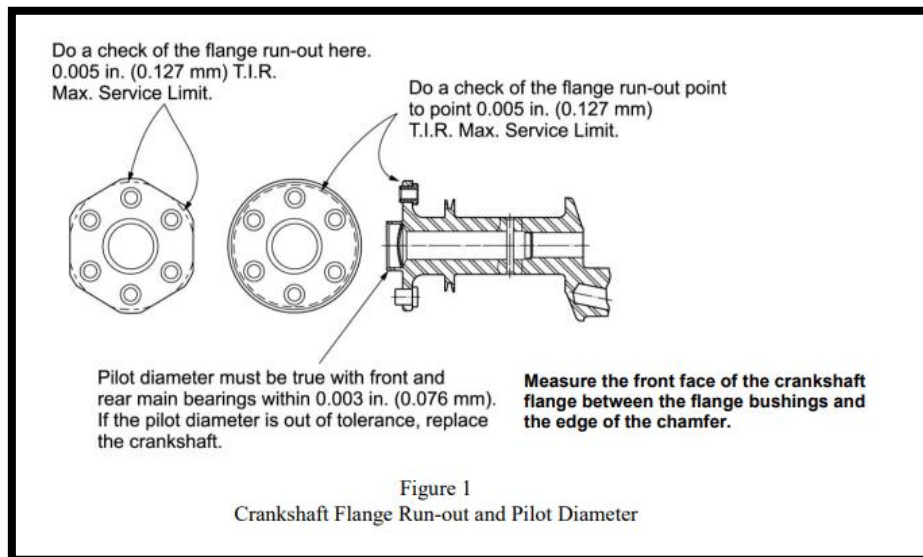
Imagen N°5: Figura 1 del Boletín de Servicio Lycoming SB 201F.

- Fue inspeccionada la brida del cigüeñal por descentramiento a través de la prueba descrita en el Boletín de Servicio Lycoming SB 201F (Inspection of Crankshaft Flange, for bent).
- Fue establecido que existía una deformación de menos de “0,001 de un límite máximo es de 0,005” (ver diagrama N° 7).
