INFORME FINAL

INSPECCIÓN EN TERRENO PASO FRONTERIZO COLCHANE

INFORME N° 669, 31 de diciembre de 2025

CONTRALORÍA REGIONAL DE TARAPACÁ
UNIDAD DE CONTROL EXTERNO

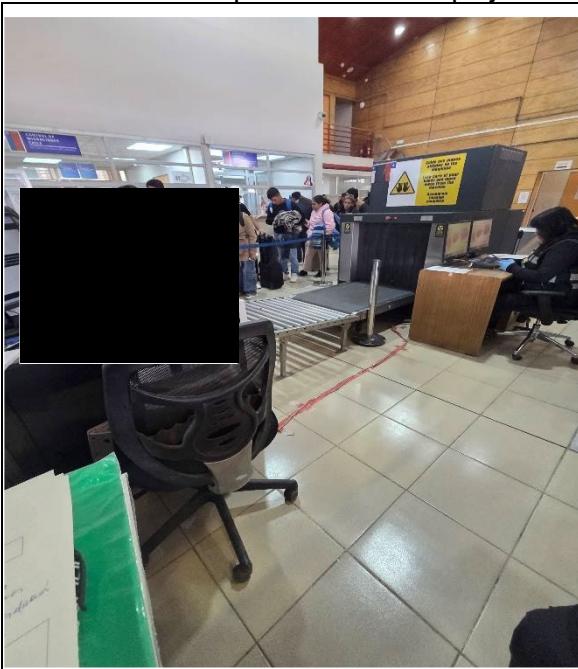
Fotografía N°	4
Fecha de captura	30-09-2025
Ubicación	Sector de autos
Contenido	Proceso de revisión de declaración jurada e inspección de equipaje con máquina de rayos X marca Smith Heimann.

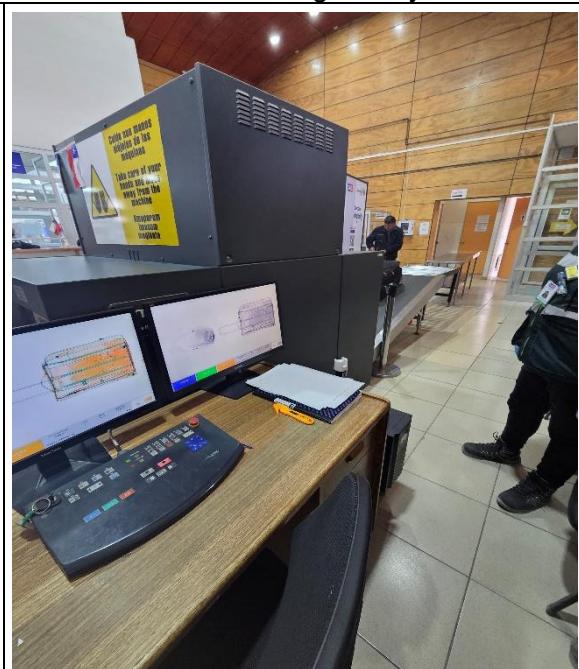
Fotografía N°	5
Fecha de captura	30-09-2025
Ubicación	Sector de autos
Contenido	Monitor y consola de control de la máquina de rayos X marca Smith Heimann.

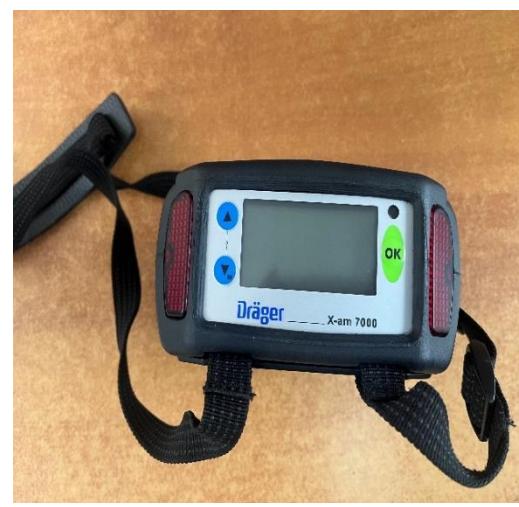
Fotografía N°	11
Fecha de captura	06-10-2025
Ubicación	Bodega de albergue
Contenido	Cámara detectora de gases marca Dräger X-am 7000 (archivo aportado por SAG).

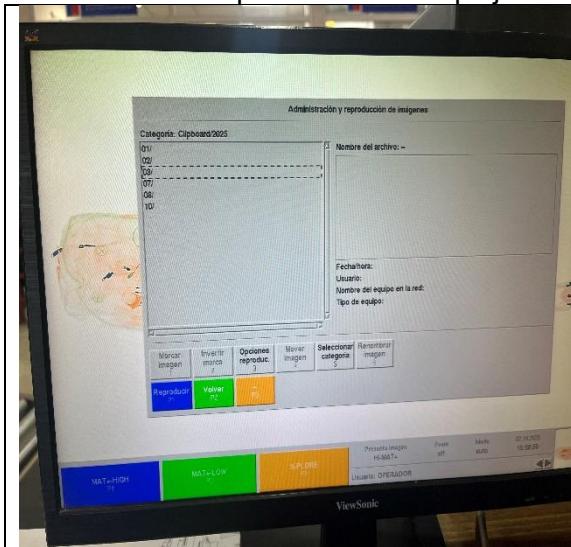
Fotografía N°	12
Fecha de captura	06-10-2025
Ubicación	Sector de autos
Contenido	Registro de grabaciones 2025 de la máquina de rayos X Smith Heimann (archivo aportado por SAG).

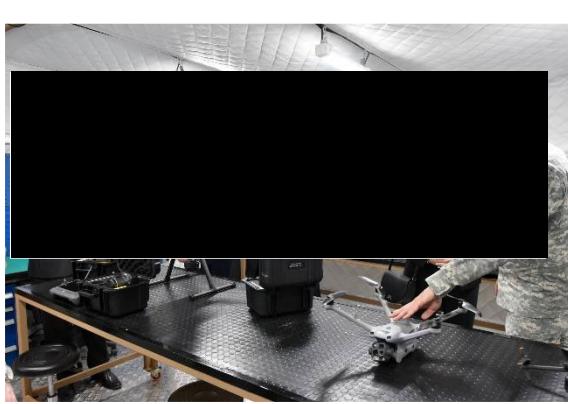
Fotografía N°	1
Fecha de captura	01-10-2025
Ubicación	Base Aérea Los Cóndores
Contenido	Drones custodiados en la Base Aérea Los Cóndores

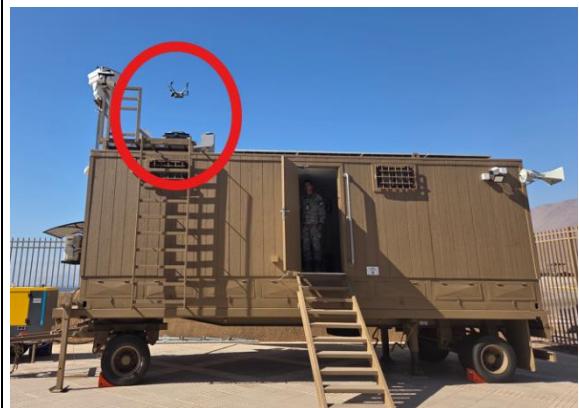
Fotografía N°	2
Fecha de captura	01-10-2025
Ubicación	Comando Conjunto Norte
Contenido	Dron posicionado sobre Puesto de Observación Fronteriza

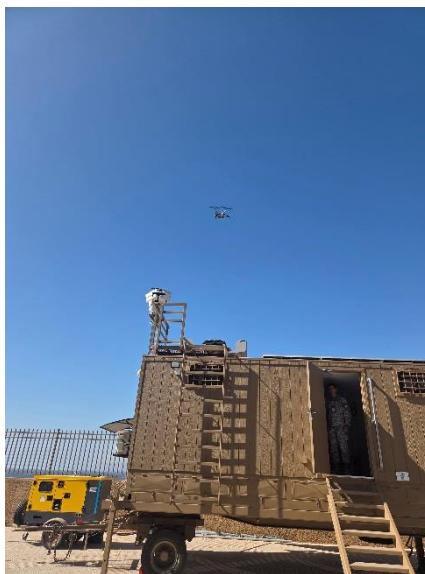
Fotografía N°	3
Fecha de captura	01-10-2025
Ubicación	Comando Conjunto Norte
Contenido	Puesto de Observación Fronteriza (POF)

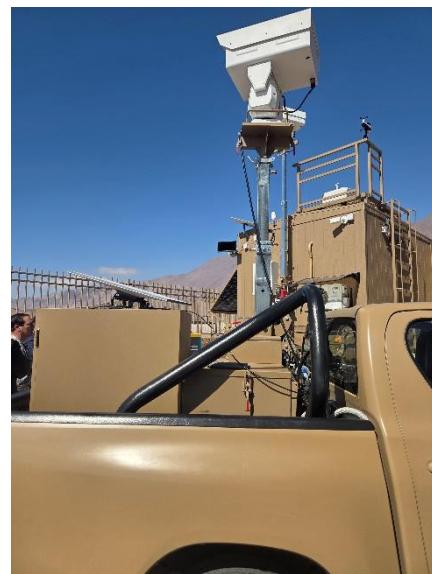
Fotografía N°	4
Fecha de captura	01-10-2025
Ubicación	Comando Conjunto Norte
Contenido	Equipo Portátil de Vigilancia (EPV)
